Gravavegen 12, 3940 PORSGRUNN

**En fin halvpart av tomannsbolig  
fra 2011 med nytt kjøkken og  
hyggelige uteområder. Elbillader.  
Gangavstand til skolen!**

Del av tomannsbolig  
Gravavegen 12  
3940 Porsgrunn

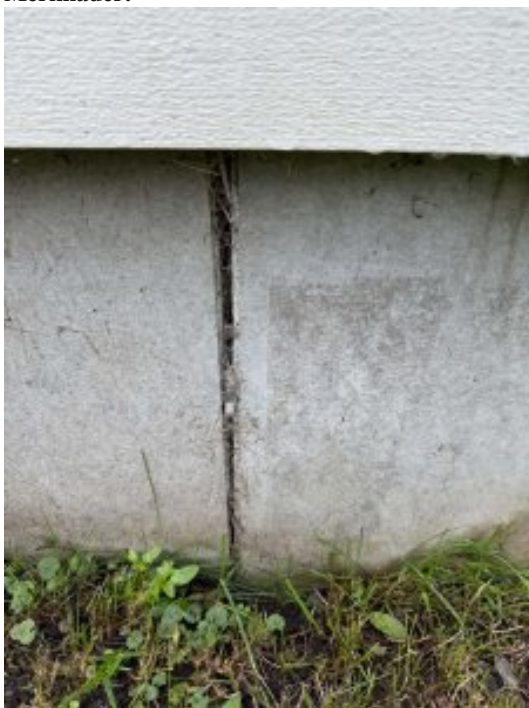
Ringmuren er besiktiget, og det ble registrert åpne skjøter hvor isolasjonen er eksponert. Dette kan gi økt risiko for fuktopptak, kuldebroer og skader på isolasjonen over tid. Det anbefales å tette skjøtene og sikre isolasjonen med egnet puss eller annet beskyttende materiale.

TG2 vurderes grunnet eksponering av isolasjon til ringmur.

| TAKSTMANNENS VURDERING VED TG2: | |
|---|---|
| | Merknad: Åpne skjøter i ringmur med eksponert isolasjon.<br>Konsekvens: Risiko for fuktopptak, kuldebroer og skader på isolasjonen.<br>Tiltak: Tette skjøtene og beskytte isolasjonen med puss eller egnet materiale. |

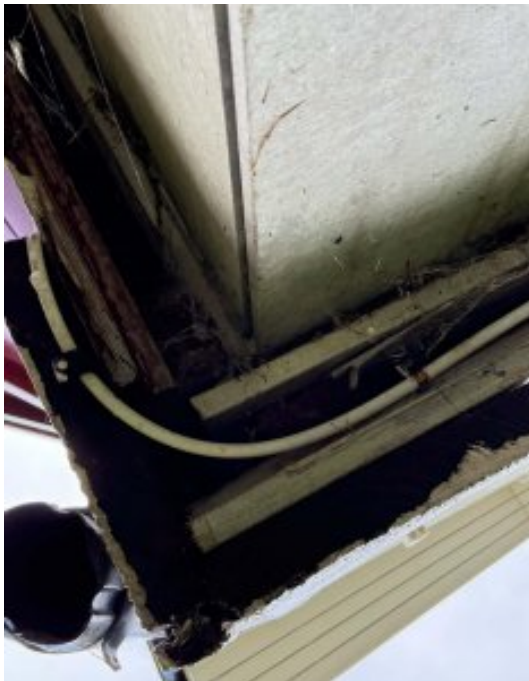
Det ble registrert manglende behandling av endaved samt utilstrekkelig musebånd i underkant av kledningen. Dette kan føre til fuktopptak, råte og redusert levetid på kledningen. Det bør å behandles endaved med maling og etablere tilstrekkelig tetting for mus og skadedyr. For øvrig fremstår kledningen uten skader med behov for tiltak.

TG2 vurderes grunnet manglende behandling av endaved og ikke tilstrekkelig lufting i underkant av kledningen.

| TAKSTMANNENS VURDERING VED TG2: | |
|---|---|
| | Merknad: Manglende behandling av endaved og utilstrekkelig musebånd i underkant av kledningen.<br>Konsekvens: Risiko for fuktopptak, råte og kortere levetid på kledningen.<br>Tiltak: Behandle endaved med maling og etablere tilstrekkelig tetting for mus og skadedyr. |

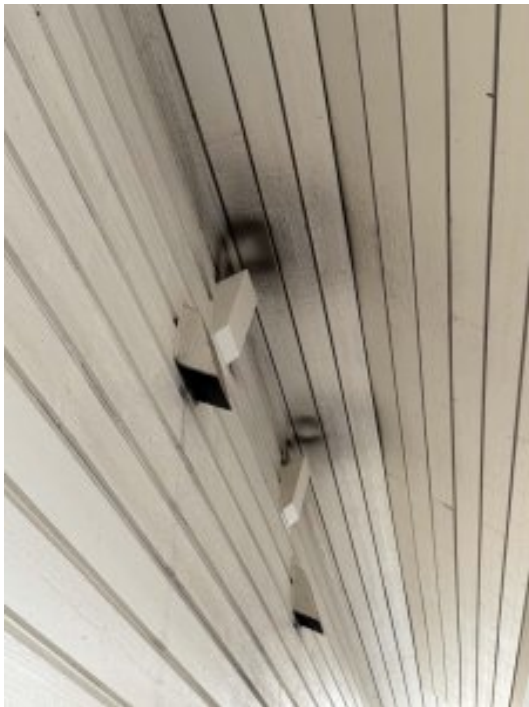
Det er ikke påvist lukt fra anlegget.  
Ventilasjonsanlegget var nytt i 2011  
Det var sist inspisert i ukjent.  
Det var rengjort i ukjent.  
Anlegget ble sist fornyet i ukjent.  
Boligen har ikke naturlig ventilasjon.  
Boligen har mekanisk ventilasjon.  
Boligen har balansert ventilasjon.  
Det er påvist fukt og mugg i filtre.  
Tilluft, avtrekk og luftutveksling vurderes som tilfredsstillende.

TG2 vurderes grunnet sot på utluftsventil.
