# Tilstandsrapport

Boligbygg med flere boenheter

Dælenenggata 40 D, 0567 OSLO

Befaringsdato: 08.10.2024

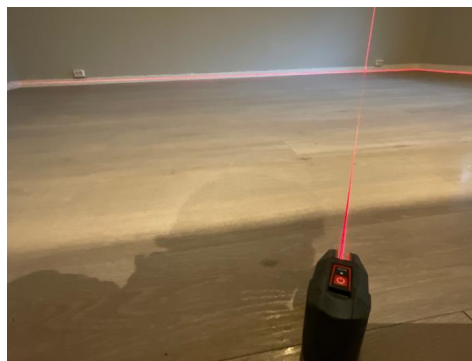
### TG 2 Etasjeskille/gulv mot grunn

Etasjeskiller er av betongdekke.

- Målt høydeforskjell på over 15 mm gjennom hele rommet.  
Tilstandsgrad 2 gis med bakgrunn i standardens krav til godkjente måleavvik.

- For å få tilstandsgrad 0 eller 1 må høydeforskjeller rettes opp.  
Ytterligere undersøkelser må foretas for å få kartlagt omfanget for utbedring.

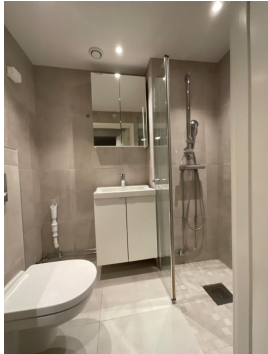
Flislagt bad/wc med varmekabler, avtrekk, speilskap, downlights, opplegg for vaskemaskin, servant med innredning, dusj hjørne med innfellbare glassdører, vegghengt toalett.

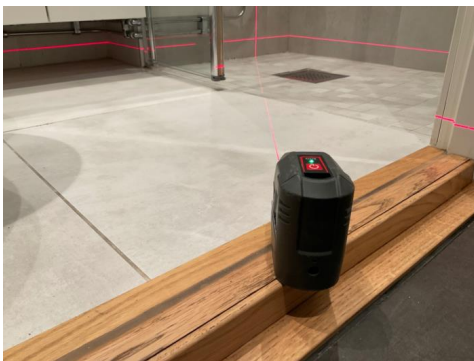
### TG 2 Overflater Gulv

Gulvet er flislagt. Rommet har elektriske varmekabler.

- Det er påvist at noen fliser har bom (hulrom under).

- Det er ikke behov for utbedringstiltak.

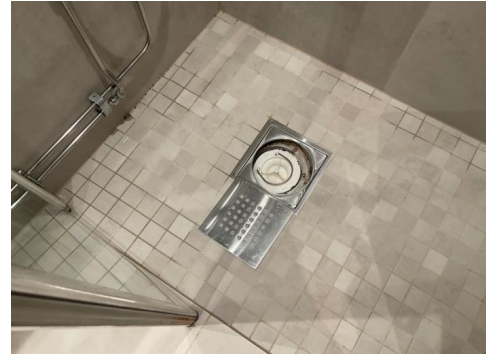
### TG 1 Sluk, membran og tettesjikt

Det er plastsluk og ukjent tettesjikt/membran.

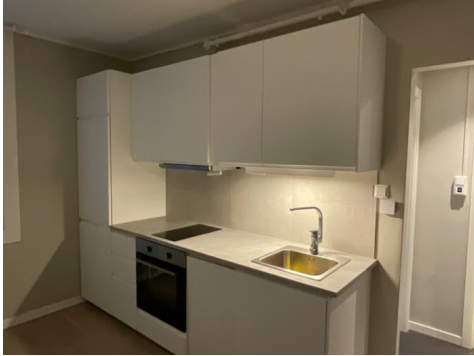
### TG 2 Avtrekk

Det er kjøkkenventilator med kullfilter.

- Det er kun kullfilterventilator på kjøkkenet og heller ikke andre forserte/mechaniske avtrekksløsninger fra kokesonen.

- Om mulig bør det etableres mekanisk/forsert avtrekk ut fra kokesonen.

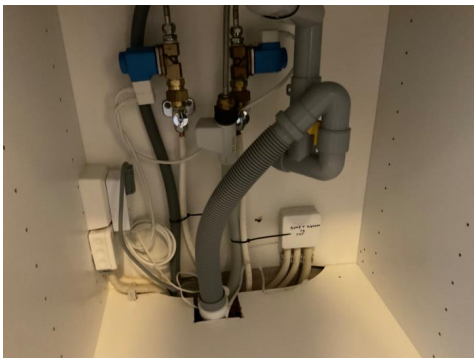
### TG 2 Vannledninger

Innvendige vannledninger er av kobber med plastkappe.

- Mer enn halvparten av forventet brukstid er passert på innvendige vannledninger.

- Tidspunkt for utskiftning av vannledninger nærmer seg.
- I forbindelse med oppgradering av våtrom vil det være naturlig med utskiftning av rør.

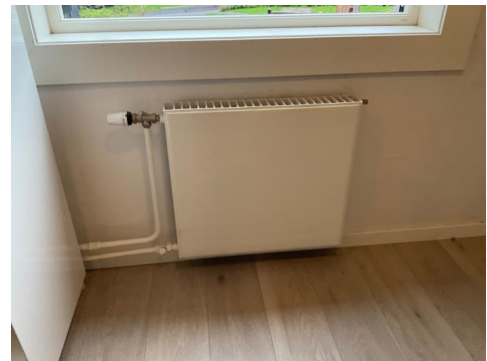
### TG IU Varmesentral

Det er installert fjernvarme, radiatorer.
