Lys, luftig 2-roms med arealeffektiv planløsning

Dælenenggata 40D

Tilstandsrapport

BOLIGBYGG MED FLERE BOENHETER

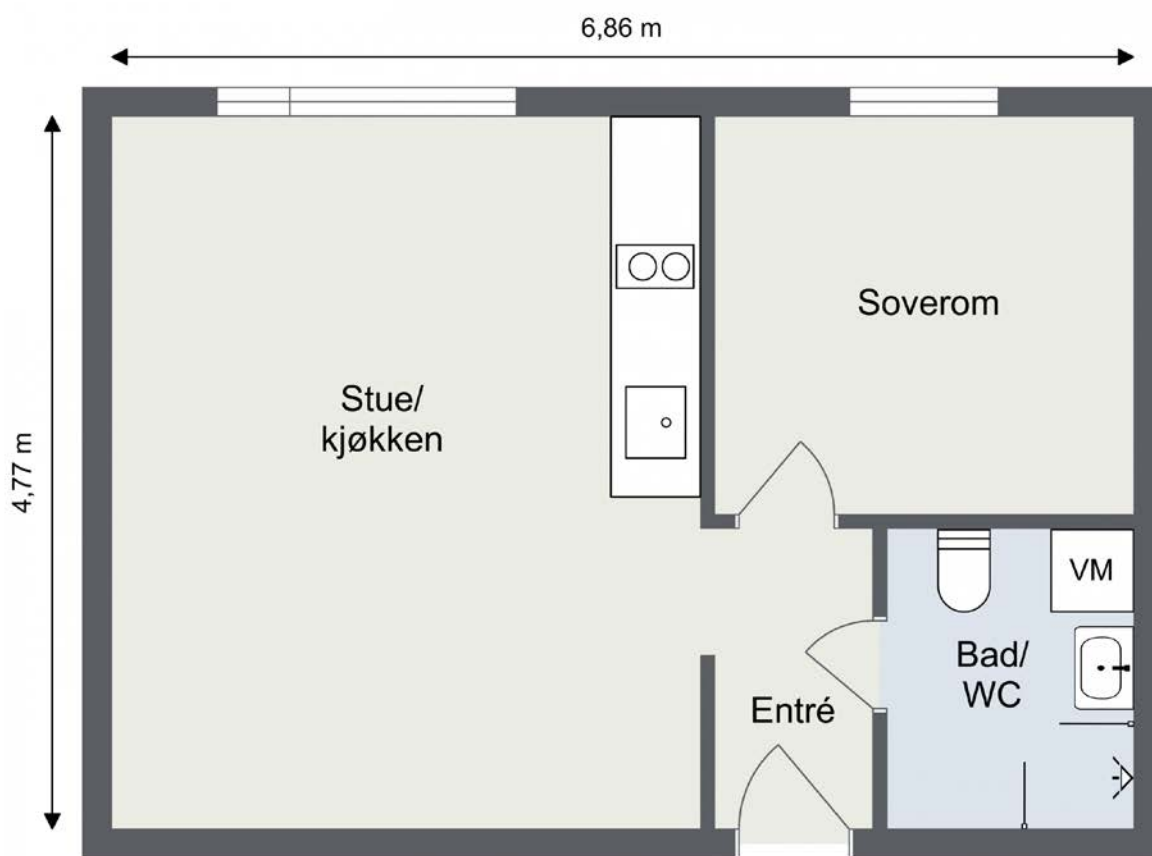
PLANTEGNING

Vær oppmerksom på at dette er en illustrasjon av boligens planløsning med omtrentlige mål. Faktiske målinger på stedet kan avvike og målene er ikke juridisk bindende.
Utført av Makeløs AS.

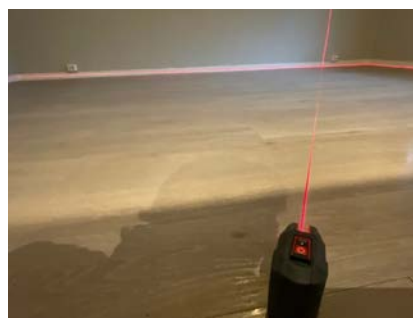
- Målt høydeforskjell på over 15 mm gjennom hele rommet. Tilstandsgrad 2 gis med bakgrunn i standardens krav til godkjente måleavvik.

- For å få tilstandsgrad 0 eller 1 må høydeforskjeller rettes opp. Ytterligere undersøkelser må foretas for å få kartlagt omfanget for utbedring.

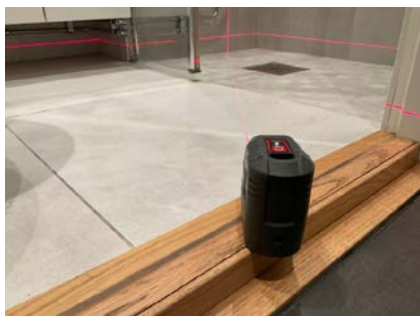
UNDERETASJE > BAD/WC

TG 1 Sluk, membran og tettesjikt

Det er plastsluk og ukjent tettesjikt/membran.

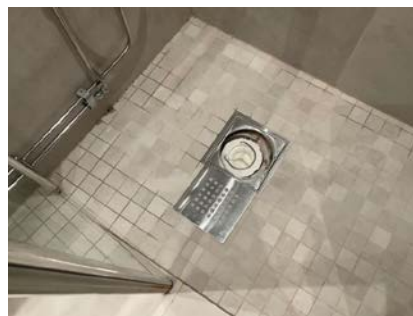
UNDERETASJE > BAD/WC

TG 1 Sanitærutstyr og innredning

- Elektrisk avtrekksvifte bør monteres for å lukke avviket.

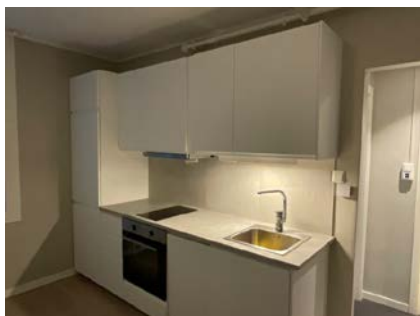
UNDERETASJE > STUE/KJØKKEN

TG 2 Avtrekk

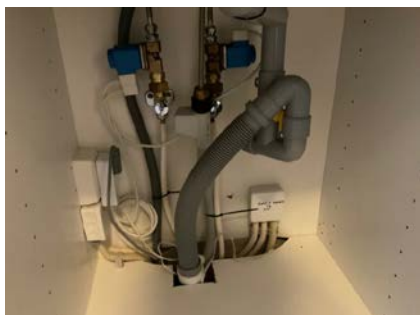
TG IU Avløpsrør

Det er antatt avløpsrør av støpejern. Ligger skjult i konstruksjonen.

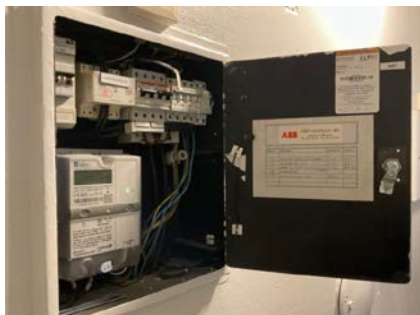
TG 1

Branntekniske forhold
