Nord-Vera 15, 7660 VUKU

**Flott og innholdsrik hytte i  
naturskjønne omgivelser.  
Skjermet beliggenhet. 3 soverom.  
Like ved løypenett. Bad med dusj.**

# Tilstandsrapport

## FRITIDSBOLIG

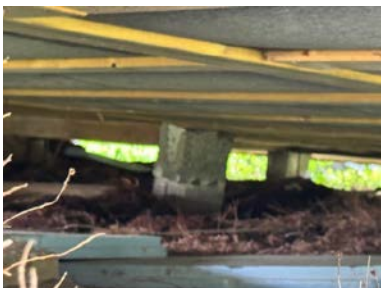
Skjevhet i enkelte pilarer er observert.  
Bemerket at pilarer kan bevege på seg ved forskjellige årstider grunnet frost.  
Se bemerkninger under "Etasjeskille/gulv mot grunn"

Skjevhet i pilar.

Nærmere undersøkelser og tiltak på enkelte pilarer må påregnes.

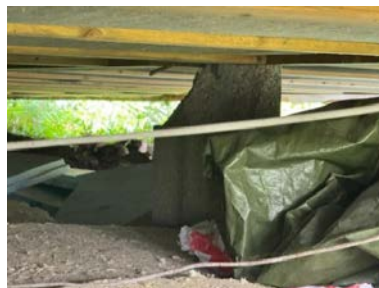
Avskallinger og skjevhet i pilar under stue.
