Prisant.: Kr 7 390 000,-
Omkostn.: Kr 186 140,-
Total ink omk.: Kr 7 576 140,-
Selger: Marit Stokke
Jon Meiholt

Salgsobjekt: Enebolig
Eierform: Eiet
Byggeår: 2005
BRA-i/BRA Total 246/282 kvm
Tomtstr.: 667 kvm
Soverom: 3
Antall rom: 6
Gnr./bnr. Gnr. 151, bnr. 2795
Oppdragsnr.: 1411260068

Innholdsrik enebolig fra 2005 - Solrik tomt med utestue og dobbelgarasje - Barnevennlig beliggenhet

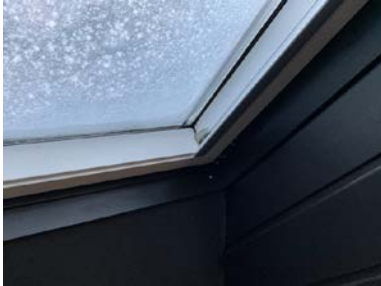
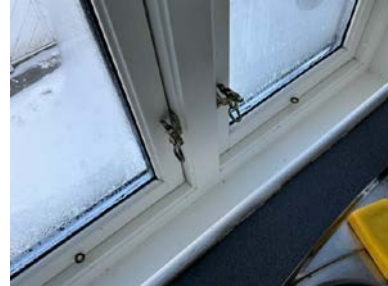
TG 2 Vinduer

- Karmene i vinduer er slitte og det er sprekker i trevirket.
- Takvinduer har generelt kortere levetid enn vinduer som er plassert i veggene, da de blir mer utsatt for regn/snø. Beslag og tetting på utsiden er en kjent risiko og bør jevnlig inspiseres.

Det er rust på beslag og stedvis noe synlig treverk. Lokal utbedring i form av maling og utskifting av rustne beslag anbefales.

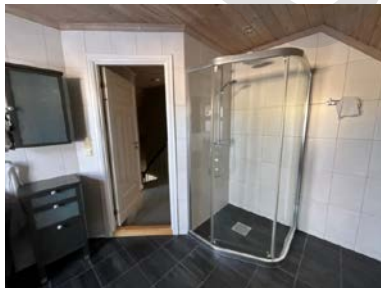
📌 TG 1 Overflater Gulv

Det er flislagt gulv med elektriske varmekabler. Det er 15 mm. høydeforskjell fra flis ved dør til slukrist. Oppkant ved dør. Dusjsonen er avgrenset med oppkant mot øvrige deler av gulvet. Oppkant ved døren.

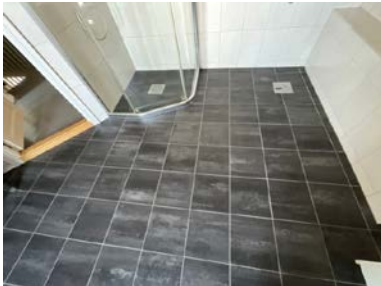
TG 2 Sluk, membran og tettesjikt

Det er ikke registrert synlige tegn til lekkasje eller fuktskade ved befaring. Hulltaking og fuktmåling i tilstøtende konstruksjon viste normale verdier. Manglende dokumentasjon på utførelse medfører redusert forutsigbarhet knyttet til membranens utførelse, detaljer rundt slukt og forventet levetid. Smøremembran er erfaringsmessig mer utsatt for utførelsesfeil enn prefabrikerte membransystemer, særlig i overgang mot sluk. Tilstandsgrad 2 settes på bakgrunn av manglende dokumentasjon og alder, samt behov for økt oppfølging i videre brukstid.

Sprekker i membran oppstår typisk i overgang mellom sluk og gulv, deler av dette området er dekket av fliselim og fugemasse og er ikke tilgjengelig for kontroll. Hull i dette område vil kunne føre til skader i konstruksjonen.

Det anbefales jevnlig visuell kontroll av fuger, slukovergang og gjennomføringer. Ved fremtidig oppussing bør full utskifting av membran og sluk vurderes.

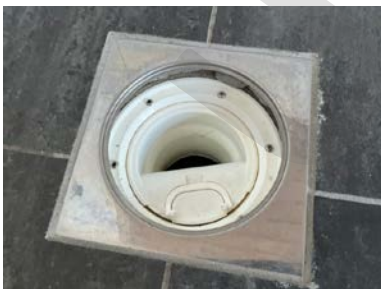
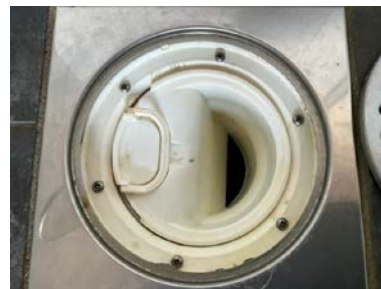
TG 1 Sanitærutstyr og innredning

Hulltaking er foretatt uten å påvise unormale forhold. Hulltaking er foretatt i stuen bak våtsone for dusjen. Fuktkvotemåling (vekt%) i konstruksjonen ble målt til under 6.

Hulltaking gir begrenset adgang til visuell kontroll/måling av et lokalt område på badet, og det kan dermed ikke med sikkerhet utelukkes at det foreligger skjulte avvik eller skader i øvrige deler av konstruksjonen.

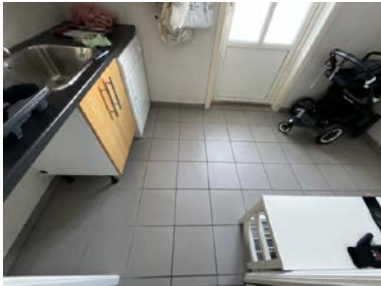
TG 2 Sluk, membran og tettesjikt

Det er ikke registrert synlige tegn til lekkasje eller fuktskade ved befaring. Hulltaking og fuktmåling i tilstøtende konstruksjon viste normale verdier. Manglende dokumentasjon på utførelse medfører redusert forutsigbarhet knyttet til membranens utførelse, detaljer rundt slukt og forventet levetid. Smøremembran er erfaringsmessig mer utsatt for utførelsesfeil enn prefabrikkerte membransystemer, særlig i overgang mot sluk. Tilstandsgrad 2 settes på bakgrunn av manglende dokumentasjon og alder, samt behov for økt oppfølging i videre brukstid.

- Det er viktig å merke seg at levetiden til en membran varierer basert på kvalitet, installasjon og bruk. Eldre membraner kan bli sprø og sprekke opp, noe som fører til at de mister sin vanntettende funksjon. Dette kan resultere i vannlekkasjer gjennom vegger og gulv og fuktskader.
- Overvåk tilstanden jevnlig. For å få tilstandsgrad 0 eller 1 må slukløsningen skiftes ut og sannsynligvis må også membransjiktet skiftes/utbedres. Det er imidlertid vanskelig å si noe om tidspunktet for når dette er nødvendig.

Sprekker i membran oppstår typisk i overgang mellom sluk og gulv, deler av dette området er dekket av fliselim og fugemasse og er ikke tilgjengelig for kontroll. Hull i dette område vil kunne føre til skader i konstruksjonen.

Det anbefales jevnlig visuell kontroll av fuger, slukovergang og gjennomføringer. Ved fremtidig oppussing bør full utskifting av membran og sluk vurderes.

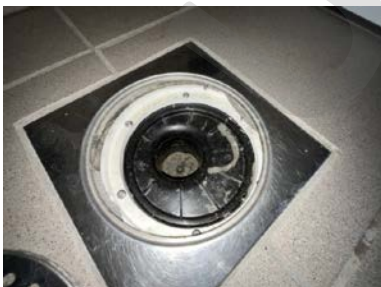
TG 1 Sanitærutstyr og innredning

Hulltaking er ikke utført grunnet at vegger som omslutter våtrommet vender mot kjøkkenet med fastmontert kjøleskap og skuffeseksjon. Det er i stedet utført alternative undersøkelser med egnet fuktsøker utstyr på overflater som dusjone, ved innredning og på gulvflate.

Det ble på kontrollerte steder ikke registrert utslag på fuktsøkeren som tilsier at det er skadelig fukt i konstruksjonene på befaringsstidspunktet.

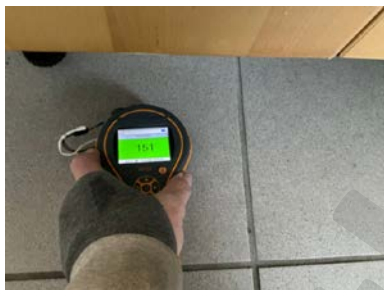
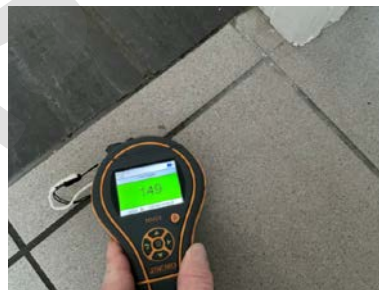
KJELLER > BAD

- Et bad med manglende/reduisert fall til sluk blir mindre funksjonelt og sikkert for brukeren. Dette kan medføre stående vann på gulvet, vann som ikke ledes effektivt til sluket, økt risiko for at vann renner ut av rommet og redusert sklisikkerhet på gulvet.
- Det benyttes tett dusjkabinett og gulvet får ingen vannbelastning ved normalt bruk, men hver obs på lekkasjevann. Avviket har ingen konsekvens ved dagens bruk, ved endret bruk må det etableres fall til sluk. Kostnad er satt for flis på flis, ved renovering av rommet anbefales også nye membran.

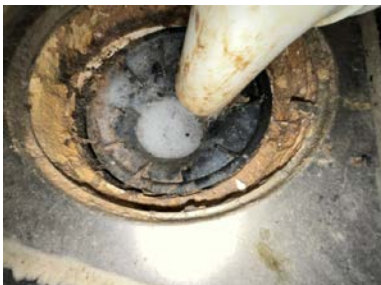
1 TG 1 Sanitærutstyr og innredning

Hulltaking er ikke utført grunnet at vegger som omslutter våtrommet er av murverk og baksiden av kjøkkeninnredning. Det er i stedet utført alternative undersøkelser med egnet fuktsøker utstyr på overflater som dusjsone, ved innredning og på gulvflate.

Det ble på kontrollerte steder ikke registrert utslag på fuktsøkeren som tilsier at det er skadelig fukt i konstruksjonene på befaringstidspunktet.
