Gabriel Tischendorfs vei 36, 5162 LAKSEVÅG

**Flott 2-roms m/storslått utsikt mot
Ulriken & flott natur. USJENERT!
Felles hage & terrasse m.m. Nyere
bad. Like v/buss!**

Befaringsdato: 17.09.2024

TO-ROMS BORETTLAGSLEILIGHET

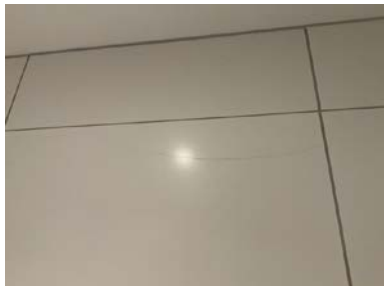
UNDERETASJE > BAD (3,9 M²)

TG 2 Overflater Gulv

- Det er påvist andre avvik:
- Avvik i forhold til fall og krav til høyde fra topp slukrist til topp flis ved dørterskel (sluk ligger høyere enn dørterskel pga. opphevet dusjnise).

- Det er påvist andre avvik:
- Det var ikke mulig å kontrollere avslutning av membran/klemring i sin helhet mot sluk. Merk at arbeidene er utført av forrige eier som egeninnsats. Ukjent utførelse/dokumentasjon.

- Andre tiltak:
- Ved normal bruk vil løsningen fungere, men en må være oppmerksom på at vann som havner utenfor dusjnise ikke vil bli ledet til sluk ved f.eks. lekkasjer (fallforhold og oppkant v/dør må utbedres hvis en skal lukke avviket).
- Sluk bør renses og inspiseres jevnlig.

- Andre tiltak:
- Våtrommet fungerer med avviket, men sluk bør renses og inspiseres jevnlig. Innhent dokumentasjon, hvis mulig.

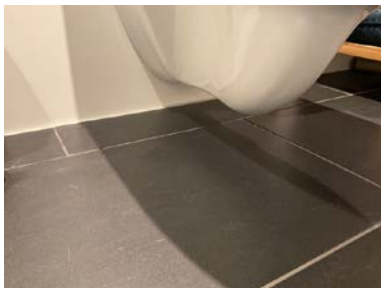
UNDERETASJE > BAD (3,9 M²)

📍 TG 1 Ventilasjon

Elektrisk styrt vifte i himling med fuktsensor. Tilfredsstillende funksjon ved test.

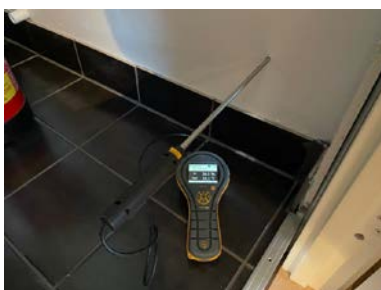
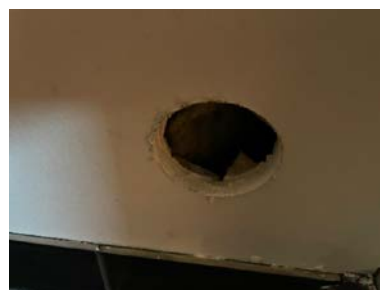
📍 TG 1 Tilliggende konstruksjoner våtrom

Det ble foretatt måling av fuktighet i vegg mot dusj fra innvendig bod med fuktprobe, samt gjort visuell inspeksjon ved boring av hull. Det ble ikke avdekket unormale fuktforhold.

Måling med fuktprobe. Det ble også boret hull på 73 mm i diameter for visuell inspeksjon.

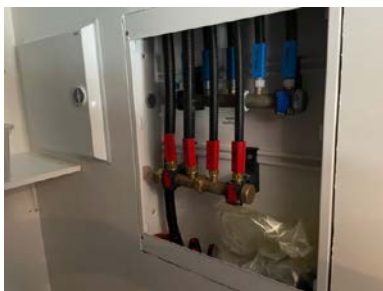
TG 1 Avløpsrør

Avløpsrør av plast i den aktuelle leiligheten.
