Mosletta 12, 3660 Rjukan (Dale Bakhus)

**Innholdsrik og pent oppgradert  
enebolig - Garasje og carport -  
Flott utsikt mot Gaustatoppen!**

# Tilstandsrapport

Enebolig  
Mosletta 12, 3660 RJUKAN  
TINN kommune  
# gnr. 121, bnr. 113

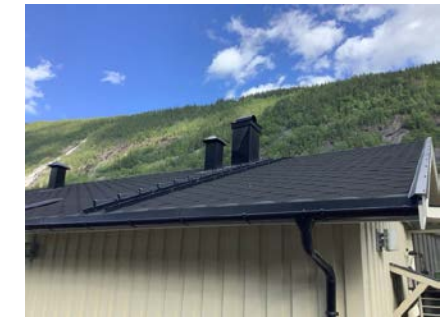
Taktekkingen er av pappshingel. Taket er besiktiget fra bakkenivå.

Årstall: 2019 Kilde: Eier

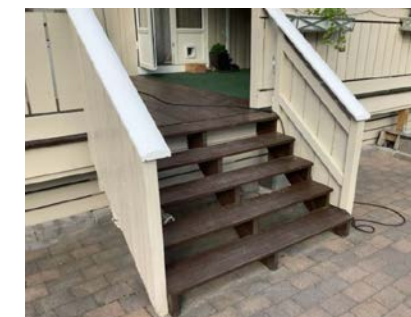
### TG 3 Utvendige trapper

Vurdering av avvik:

- Rekkverk må monteres for å lukke avviket.

Kostnadsestimat: Under 10 000

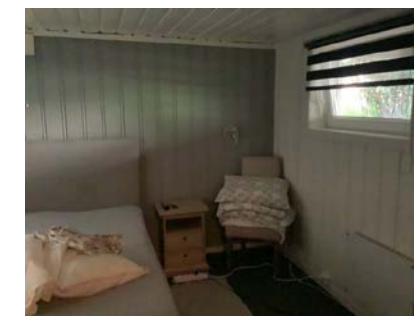
Hulltaking er foretatt og det er påvist avvik i konstruksjonen. Hulltaking er foretatt i yttervegg på kjellerstue.

- Det er gjennom hulltaking påvist høyt fuktinnivå inne i trekonstruksjonen i hulltakingen, men ikke påvist fuktskader i dette området. Høy luftfuktighet kan over tid føre til muggvekst eller svertning av materialer. Samtidig kan materialer og konstruksjoner bli ødelagt.

- Det påviste fuktinnivå gir grunn til å overvåke konstruksjonen jevnlig for å se utvikling over tid, og eventuelt foreta tiltak for å unngå fuktskader.

Kostnadsestimat: Ingen umiddelbar kostnad
