# Pen og moderne 3-roms med nytt kjøkken, nye overflater og veranda mot vest.

## Åsenhagen 9 B, 2020 SKEDSMOKORSET

# Tilstandsrapport

## BOLIGBYGG MED FLERE BOENHETER

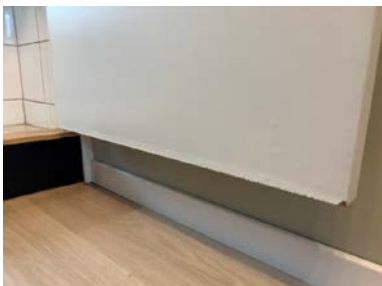
Det observeres svelleskader i bunn av dørbladet til bad. En av dørene tar noe i karm. For øvrig er det enkelte mindre hakk og merker som følge av normal bruksslitasje.

Svelleskader i bunn av dør.

Det bør utføres lokal utbedring av svelleskader på dørbladet til badet, samt justering av døren som tar i karmen. Dersom tiltak ikke gjennomføres, kan det føre til ytterligere skade på dørbladet. Mindre hakk og merker utbedres ved behov.

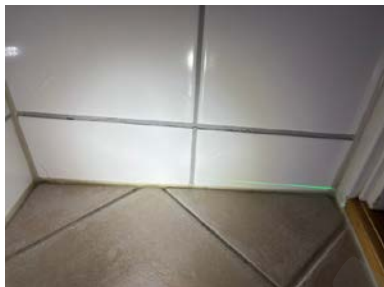
Det registreres bom-/hullyd samt riss og sprekker i fuger over nederste flisrad i dusjsone og ved siden av innebygget sistene.

Riss i fuger og sprekk i flis.

Det bør iverksettes tiltak for å utbedre riss og sprekker i flisfuger samt sprekker i fliser, da dette over tid kan medføre løse fliser. Nærmere undersøkelser anbefales.

Bom-/hullyd i fliser bør undersøkes nærmere og eventuelt utbedres for å sikre tilstrekkelig vedheft og for å unngå ytterligere skader.

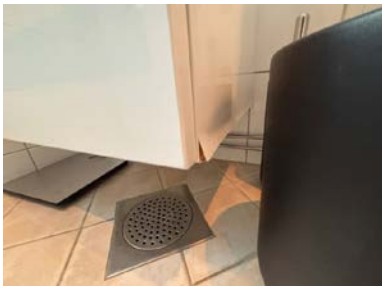
Skuffer i innredningen fremstår trege å åpne og lukke. Det observeres svelleskader i nedre del av innredningen. Dusjdørene tar i gulvet og er vanskelige å åpne og lukke.

Svelleskader på innredning.

Skader på innredningen bør utbedres for å sikre funksjonalitet og forhindre ytterligere forringelse.

Dersom tiltak ikke gjennomføres, kan dette føre til redusert brukervennlighet, økt slitasje og behov for mer omfattende reparasjoner på sikt.
