Kasinvegen 26, 3676 NOTODDEN

Tilstandsrapport

Enebolig
Kasinvegen 26, 3676 NOTODDEN
NOTODDEN kommune
gnr. 37, bnr. 162

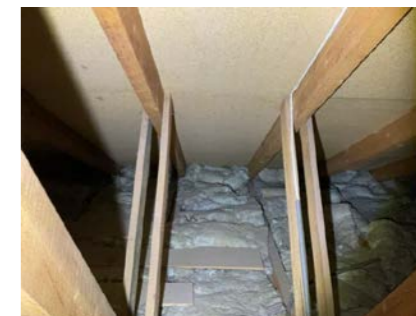
- Det er begrenset/dårlig ventilering av takkonstruksjonen.
- Det er påvist fuktskjolder/skader i takkonstruksjonen.

Manglende lufting ned mot yttervegg.

Manglende lufting med mot yttervegg kan føre til kondensskader. Det bør lages en åpning mellom undertak og isolasjon for å bedre luftgjennomstrømmingen.

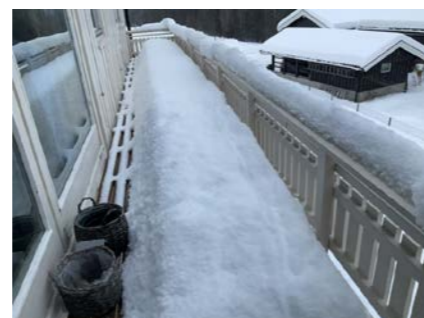
- Balkonger/terrasse er snødekt og derfor ikke nærmere vurdert.
- Det er påvist fukt-/råteskader i konstruksjonen.
- Rekkverket er for lavt i forhold til dagens krav til rekkverkshøyder.

Rekkverkshøyde på 65cm.

- Rekkverkshøyde må endres for å tilfredsstille krav på byggemeldingstidspunktet.
- Det bør foretas nærmere undersøkelser av balkong/terrasse når den er snøfri.
- Råteskadede konstruksjoner må skiftes ut.

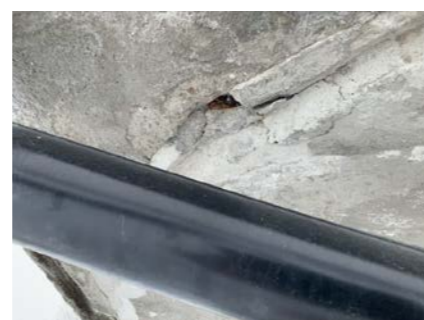
Rust på armeringsjern på støpt veranda.

Område med rust på armeringsjern bør utbedres for å unngå at skade utvikler seg.

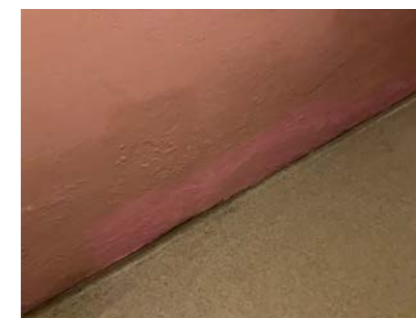
- Det er påvist indikasjoner på noe fuktgjennomtrenging i kjellergulv.
- Det er påvist indikasjoner på noe fuktgjennomtrenging inn i kjellermur.

Fuktsvelling i betongmur i gang.

Belegg i gang og matbod på gulv bør fjernes.
Kjeller egner seg kun til lagring av gjenstander som tåler fukt.
Det bør monteres en avfukter i kjelleren. Dette reduserer den relative fuktigheten og reduserer faren for råte.
Fukt i kjeller har sammenheng med svikt i drenering.

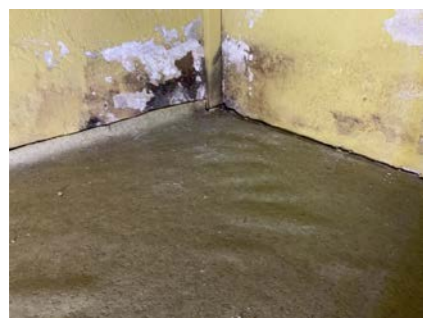
Fukt på mur i matbod.

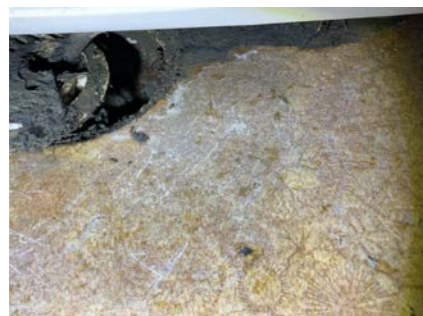
Det er eldre vaskerom med våtromsbelegg på gulv og malt puss på vegg. Det er skyllekum som ikke er tilkoblet avløp. Det er en gammel sluk i støpejern med rust. Det er kun luftmuligheter i vindu og dør. Det er opplegg til vaskemaskin. Belegg her utett.

Det er bestemt i ny forskrift at alle våtrom bygget før 1997 skal ha en tilstandsgrad 3 på grunn av forventet levetid er overskredet og stor fare for avvik og skader.

Sluk i gulvet med rust.

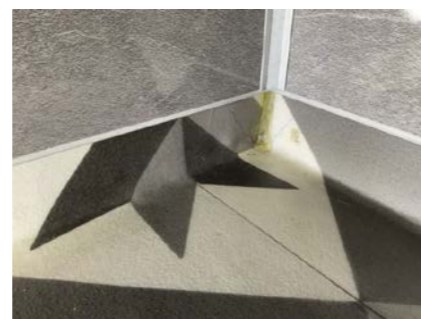
Hjørner er sveiset og ekstra tettet med Silicon.

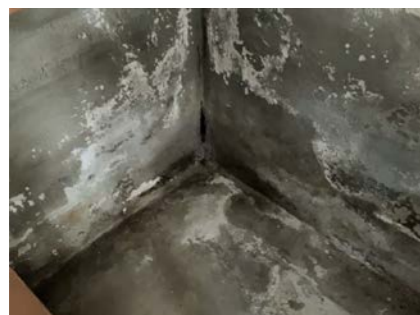
Fukt vil trekke opp gjennom gulvet.

Fukt på yttervegg i garasje.

Det bør ikke lagres gjenstander som ikke tåler fukt.

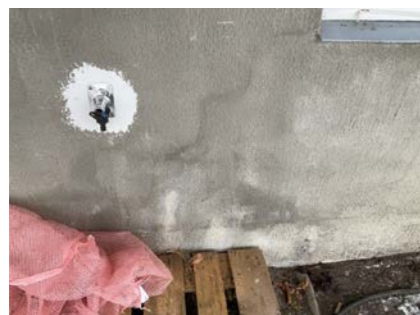
- Det er registrert skråriss som er symptom på setninger.

Setningsriss i grunnmur.

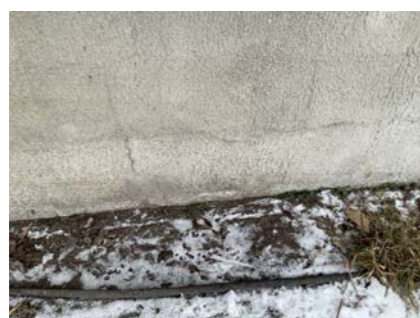
Det er noe sprekker i innvendig delevegg i garasjen.

Riss i grunnmur.
