Aktiv eiendomsmegling har gleden av å presentere Furuveien 23!

Tilstandsrapport

Befaringsdato: 22.04.2026

Rapportdato: 26.04.2026

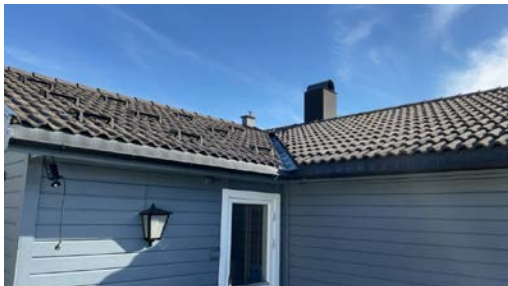
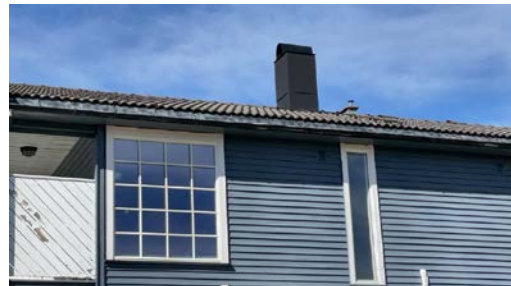
Nedløp og beslag

Avvik: Mer enn halvparten av forventet brukstid er passert på renner/nedløp/beslag.

- Overvåk tilstanden jevnlig. For å få tilstandsgrad 0 eller 1 må beslag/renner/nedløp skiftes ut, men tidspunktet for når dette er nødvendig er vanskelig å si noe om.

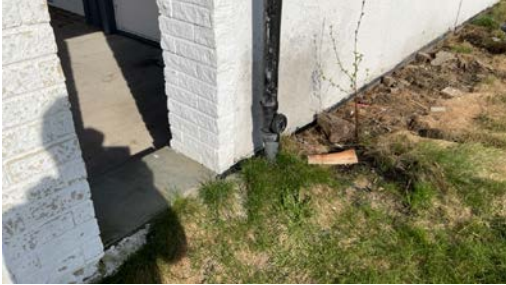
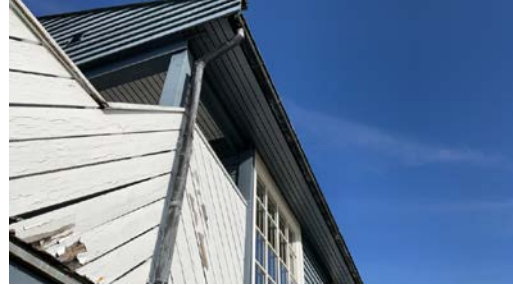
TG 3 Veggkonstruksjon

Avvik: Det er ingen eller liten lufting i nedre kant av kledning mot grunnmur.

Det er påvist betydelige råteskader i bordkledningen.

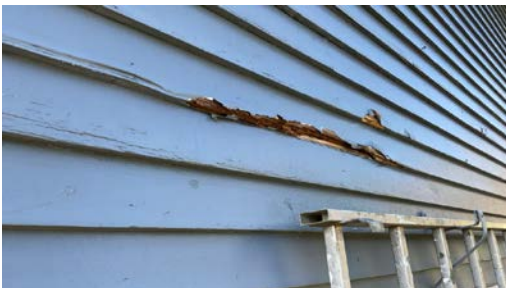
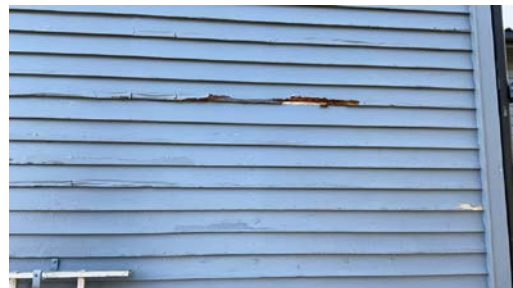
- Det er ingen eller liten lufting i nedre kant av kledning mot grunnmur.
- Det er påvist betydelige råteskader i bordkledningen.

- Råteskader i bordkledningen vil fortsette å utvikle seg både i tiliggende bordkledning og til bakenforliggende veggkonstruksjon, dersom en ikke foretar tiltak.

Omfanget av råten og om det er skader inne i veggene, er ikke kartlagt. Derfor er kostnadsestimatet usikkert.

Kostnadsestimat: 20 000 - 100 000

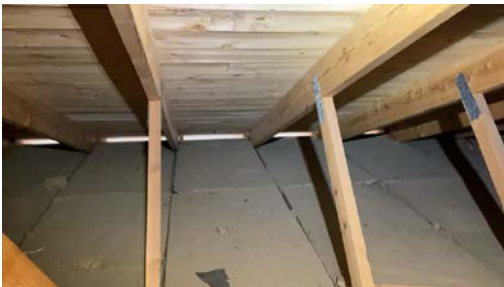
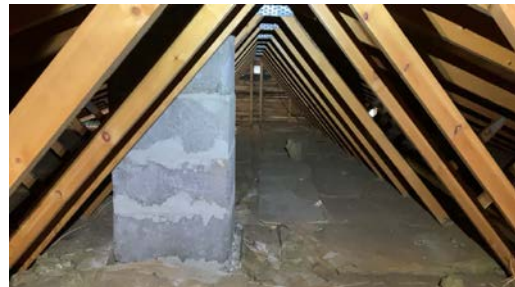
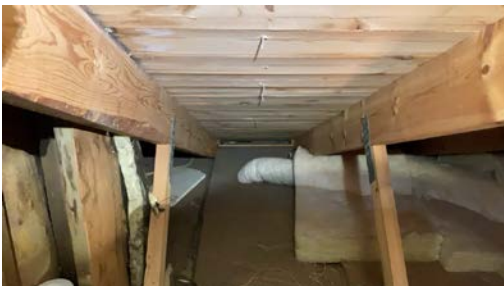
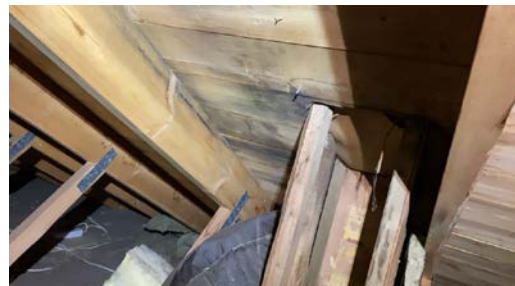
TG 2 Takkonstruksjon/Loft

Det er skjolder etter fukt ved takgjennomføringer. Det ble ikke målt unormale fuktverdier i skjoldene på befringsdagen. Det er redusert lufting der isolasjonen/raftepappen buler/ligger for nær undertaket og reduserer luftespalten, over tilbygget.

Luftespaltene må gjenopprettes.

Fuktskjoldene må holdes under oppsikt. De kan ha oppstått før nyere taktekking ble lagt.

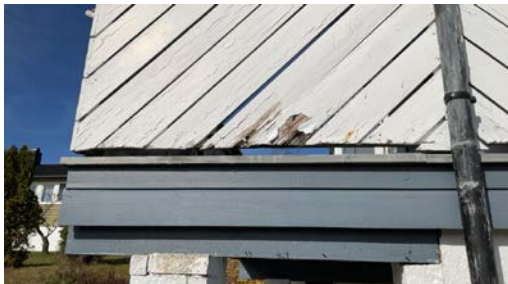
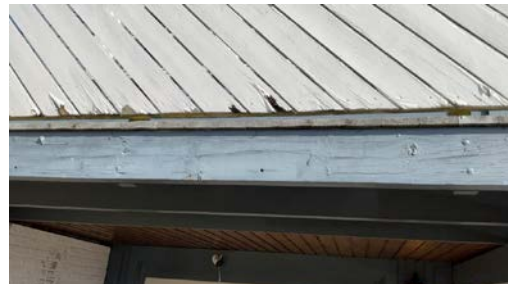
TG 2 Andre utvendige forhold

Eiendommen har en terrasse i trekonstruksjon og en støpt platting ved inngangspartiet. Rekkverket på terrassen har observerte råteskader.

Behovet for tiltak vil i stor grad være bestemt av estetiske hensyn.

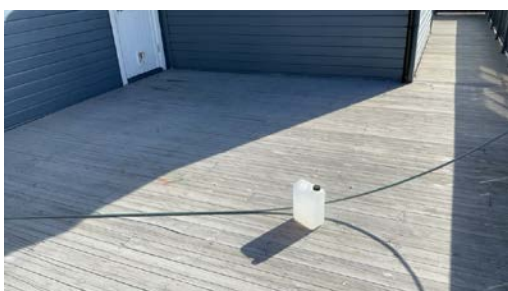
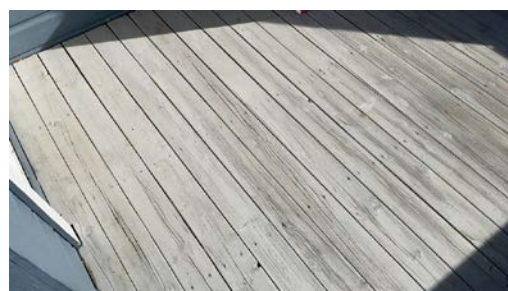
- Det er påvist fukt-/råteskader i konstruksjonen.

- Råteskadede konstruksjoner må skiftes ut.

Kostnadsestimat: 20 000 - 100 000

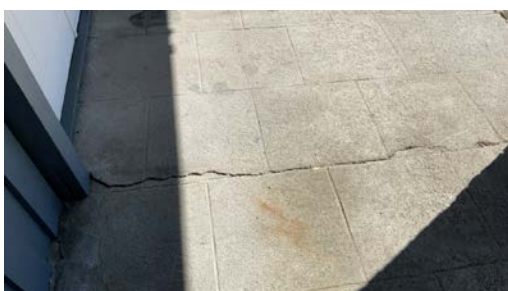
Det er sprekker og skjevheter i betongen.

For å lukke avviket må det lages nytt dekke.

Kostnadsestimat: 20 000 - 100 000

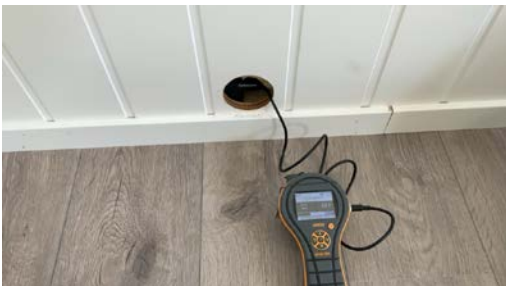
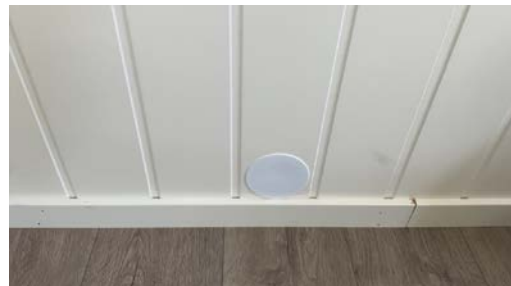
TG 2 Rom Under Terreng

Hulltaking er foretatt og det er påvist avvik i konstruksjonen.

Det ble ikke målt unormal fukt ved hulltakingen.

Det er ikke behov for tiltak, men fuktnivået må overvåkes.

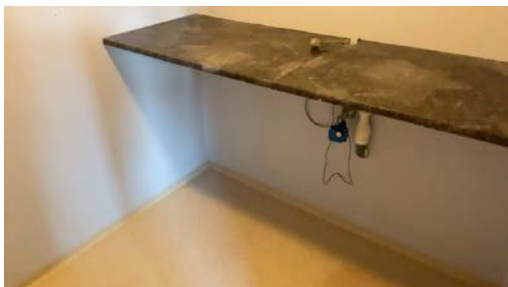
TG 2 Vaskekjeller

Rommet fungerer med dagens bruk. Rommet trenger full oppgradering for å bli et moderne våtrom.

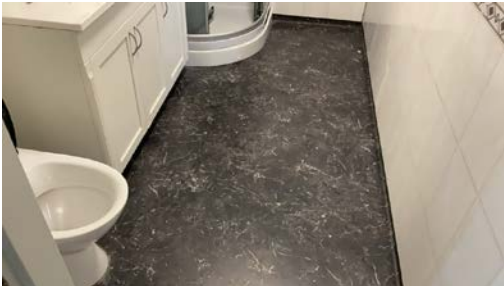
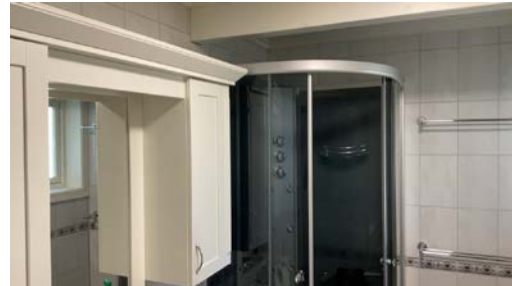
ETASJE > BAD

- Til tross for avviket i fall/høydeforskjell til sluk, vil gulvet fortsatt kunne lede vann mot sluket, men med redusert effektivitet. Dette kan potensielt øke risikoen for vannansamling i enkelte områder av badet.

For å lukke avviket må det foretas utbedringer.

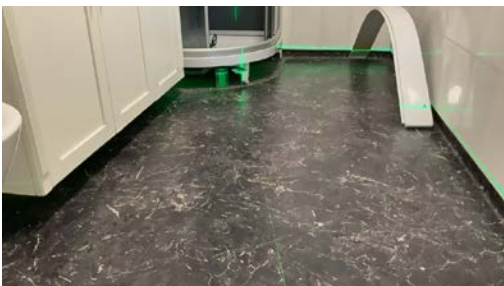
TG 2 Sluk, membran og tettesjikt

- Det er viktig å merke seg at levetiden til en membran varierer basert på kvalitet, installasjon og bruk. Eldre membraner kan bli sprø og sprekke opp, noe som fører til at de mister sin vanntettende funksjon. Dette kan resultere i vannlekkasjer gjennom vegger og gulv og fuktskader.
- Overvåk tilstanden jevnlig. For å få tilstandsgrad 0 eller 1 må tettesjiktet skiftes ut, men tidspunktet for når dette er nødvendig er vanskelig å si noe om.

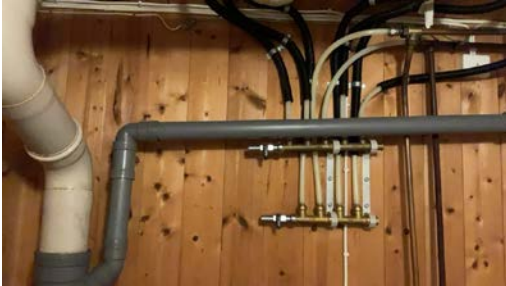
TG 2 Vannledninger - 2

- Det er ikke behov for utbedringstiltak siden anlegget fungerer i dag, men ut ifra alder kan skader plutselig oppstå på eldre anlegg.

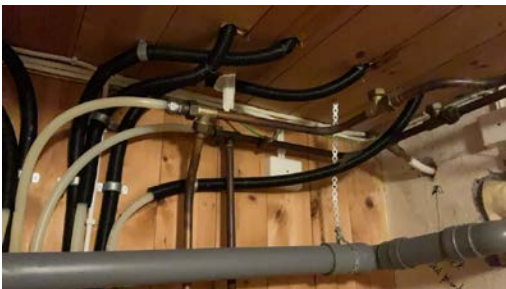
TG 2 Avløpsrør

- Det er ikke behov for utbedringstiltak siden anlegget fungerer i dag, men ut ifra alder kan skader plutselig oppstå på eldre anlegg.

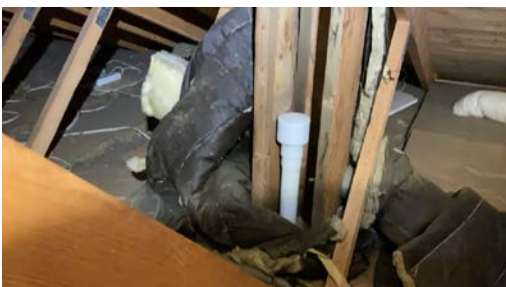
TG 2 Ventilasjon

- Det er påvist mangelfull ventilasjon på ett eller flere rom i boligen.

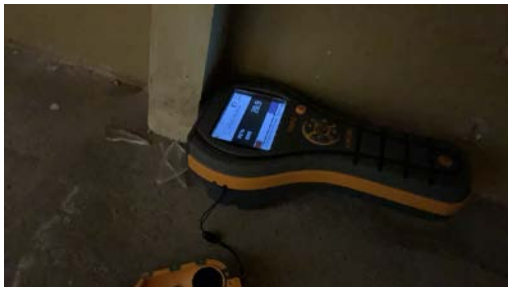
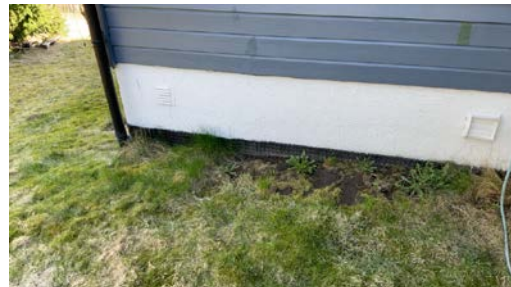
TG 2 Grunnmur og fundamenter

- Grunnmuren har sprekkdannelser.

Det er sprekker i grunnmuren og gulvet i garasjen.

Det kom en sprekke i grunnmur i garasjen under arbeidet med utbygging i 2010 pga graving og gravemaskin ifølge forrige eier. Sprekken har vært lik helt siden den gang, så det er ingen aktiv skade

Riss og sprekker bør holdes under oppsikt for å se om det er en negativ utvikling.
