Enebolig med attraktiv beliggenhet i Sjømannsbyen!

Aktiv eiendomsmegling har gleden av å presentere Furuveien 23!

Befaringsdato: 22.04.2026

Rapportdato: 26.04.2026

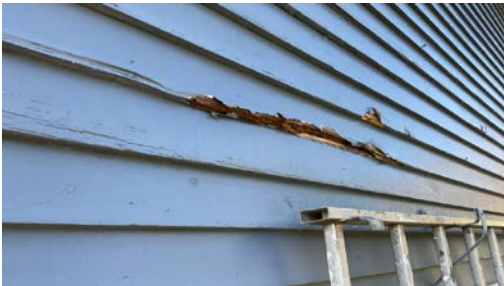
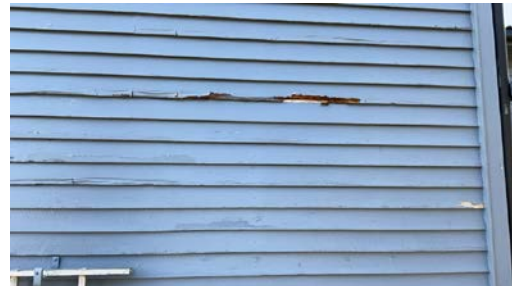
Vurdering av avvik:

- Det er ingen eller liten lufting i nedre kant av kledning mot grunnmur.
- Det er påvist betydelige råteskader i bordkledningen.

- Råteskader i bordkledningen vil fortsette å utvikle seg både i tiliggende bordkledning og til bakenforliggende veggkonstruksjon, dersom en ikke foretar tiltak.

Omfanget av råten og om det er skader inne i veggene, er ikke kartlagt. Derfor er kostnadsestimatet usikkert.

Kostnadsestimat: 20 000 - 100 000

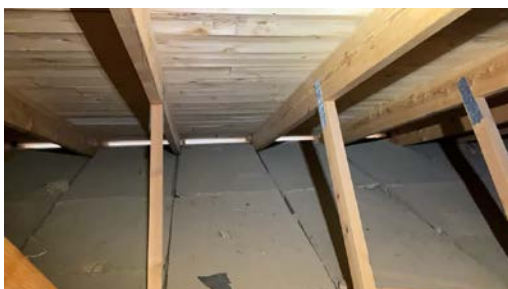
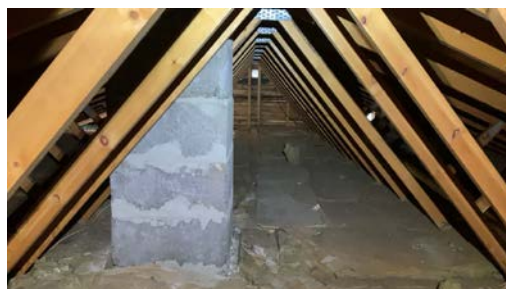
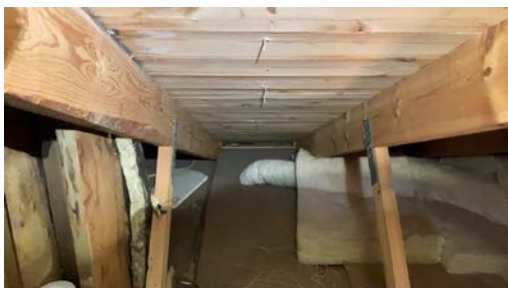
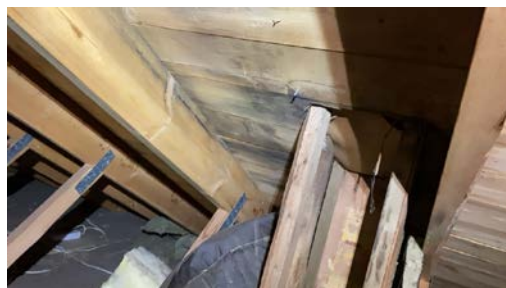
TG 2 Takkonstruksjon/Loft

Det er skjolder etter fukt ved takgjennomføringer. Det ble ikke målt unormale fuktverdier i skjoldene på befringsdagen. Det er redusert lufting der isolasjonen/raftepappen buler/ligger for nær undertaket og reduserer luftespalten, over tilbygget.

Fuktskjoldene må holdes under oppsikt. De kan ha oppstått før nyere taktekking ble lagt.

Luftespaltene må gjenopprettes.

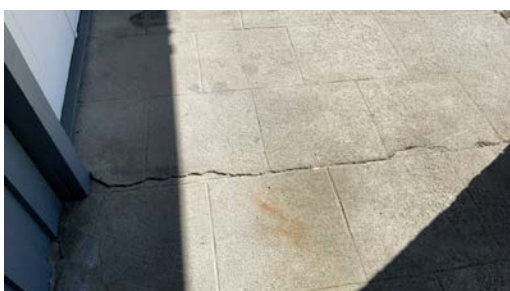
Vurdering av avvik:

Det er sprekker og skjevheter i betongen.

For å lukke avviket må det lages nytt dekke.

Kostnadsestimat: 20 000 - 100 000

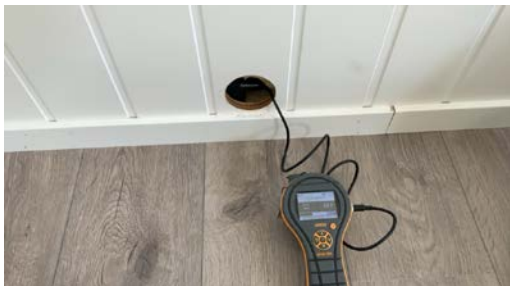
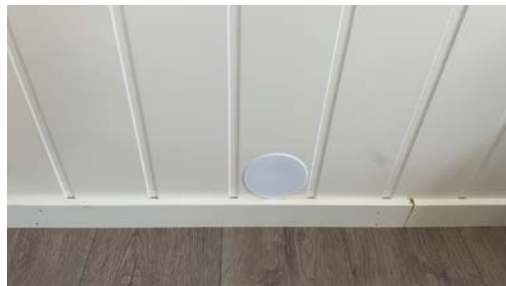
TG 2 Rom Under Terreng

Hulltaking er foretatt og det er påvist avvik i konstruksjonen.

Det ble ikke målt unormal fukt ved hulltakingen.

Det er ikke behov for tiltak, men fuktnivået må overvåkes.

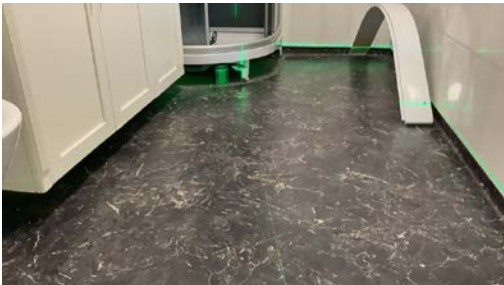
- Til tross for avviket i fall/høydeforskjell til sluk, vil gulvet fortsatt kunne lede vann mot sluket, men med redusert effektivitet. Dette kan potensielt øke risikoen for vannansamling i enkelte områder av badet.

For å lukke avviket må det foretas utbedringer.

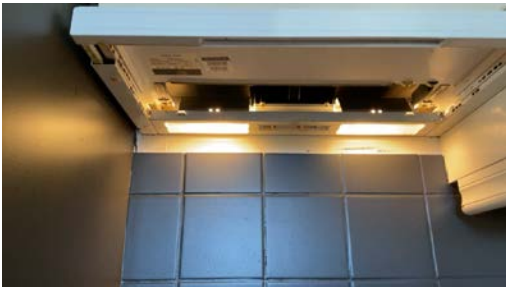
Vurdering av avvik:

For å lukke avviket må det monteres ny plate, ev. skifte ventilator.
