Austerdalsvegen 1D, 4480 KVINESDAL

**Åmot/Hønseberghauen - Praktisk  
og lettstelt leilighet på bakkeplan!  
Lave fellesutgifter og gåavstand til  
sentrum**

| Tilstandsrapport ..... | 32 |

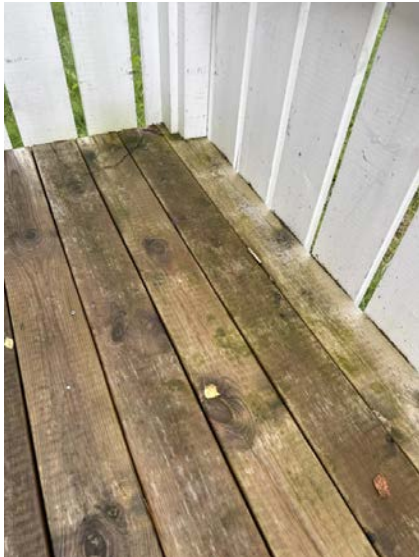
## 6.3 Balkong, terrasse, platting

Påbegynnende mosegroing på terrassebord

Det anbefales å vaske og overflatebehandle terrassebord.

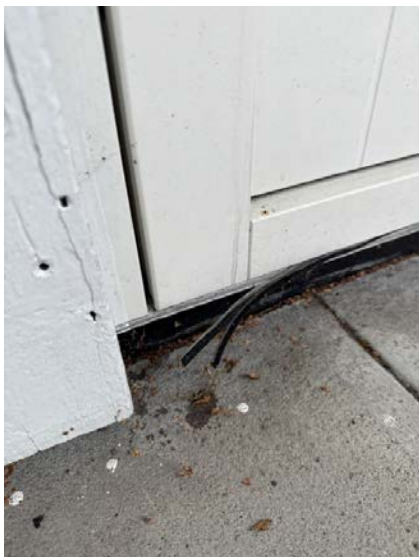
Pakning på balkongdør er løs i bunnen.

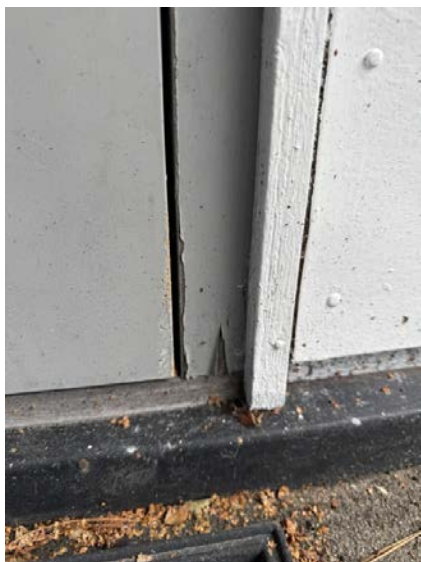
Det registreres stedvis værslitte karmar.

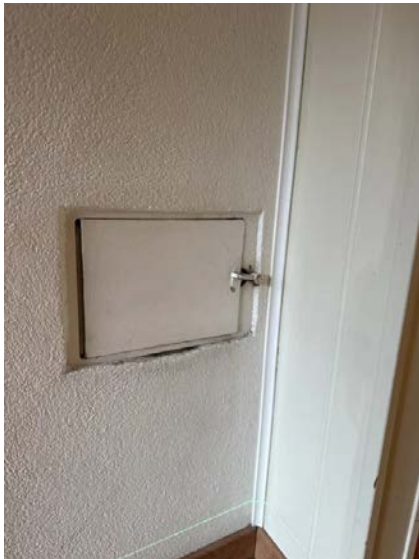
**6.7 Ildsted/Skorstein innvendig i boligen**

Kort avstand mellom sotluke og brennbart materiale.

Det registreres kort avstand mellom sotluke og brennbart materiale. Avstandskravet er 30 cm.  
Dersom det skal monteres ildsted og pipen skal tas i bruk bør det gjøres tiltak for å øke avstanden til brennbart materiale.

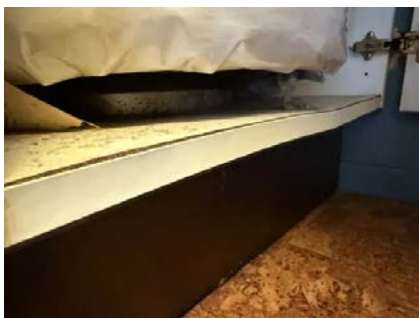
**6.8 Kjøkken**

Påbegynt svelling og svikt i benkeskap under varmtvannsbereder.

Kjøkken er fra byggeår. Overflater har normal slitasje utifra alder.  
Det registrert tegn til svelling og svikt i benkeskap under varmtvannsbereder. Det var ingen fukt på befaringstidspunkt.  
Kjøkkenkran lekker noe når den er på.
