Toreskyrkjavegen 174, 3660 RJUKAN

Laftet hytte. Nydelig utsikt. 3 effektive plan. 104 m² BRA-i. 2 stuer, 3 sov, 2 bad. Selges møblert. Ski inn/ut.

Tilstandsrapport - NS 3600

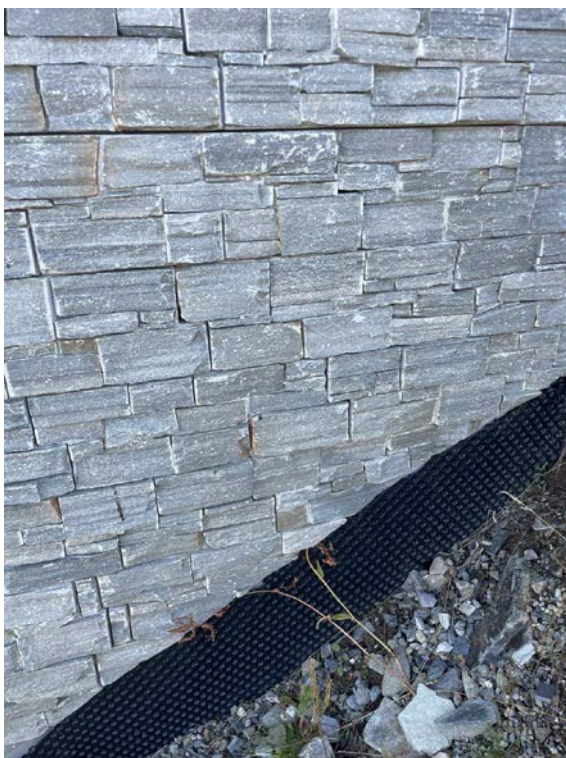
Såle fundamentet er av lettklinkerblokker og er synlig på nord side. Fundamentet har noen sprekker og avskaling av puss ved dør terskel.

Det må beregnes oppgradering av pussen ved dørterskel og det anbefales at sprekker og overflate av fundament blokkene tettes eller pusses med betong.

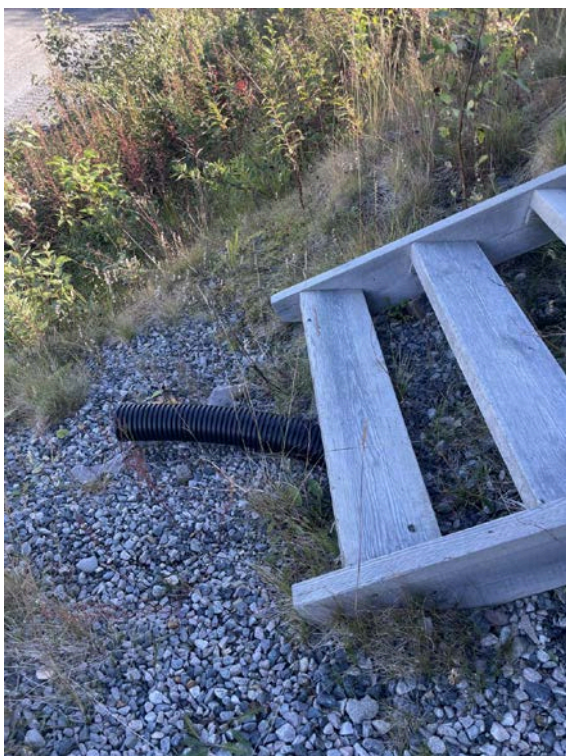
Det registreres bruk av fuktsikring på grunnmurens utside. Drenering er fra byggeår 2015.

Drenering er ført ut fra bygget, ned til privat grøft.

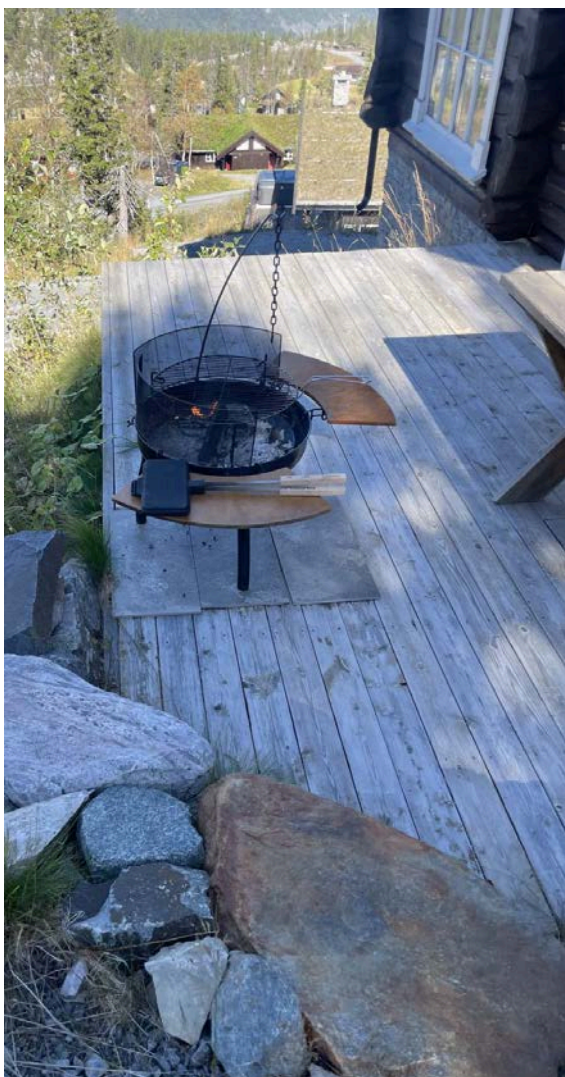
Terrasse er laget på søylepunkter nær grunn og delvis i kontakt med grunn, som er dekket med puk som frost sikring. Terrassen er laget av impregneret konstruksjonsvirke og gulv av terrassebord.

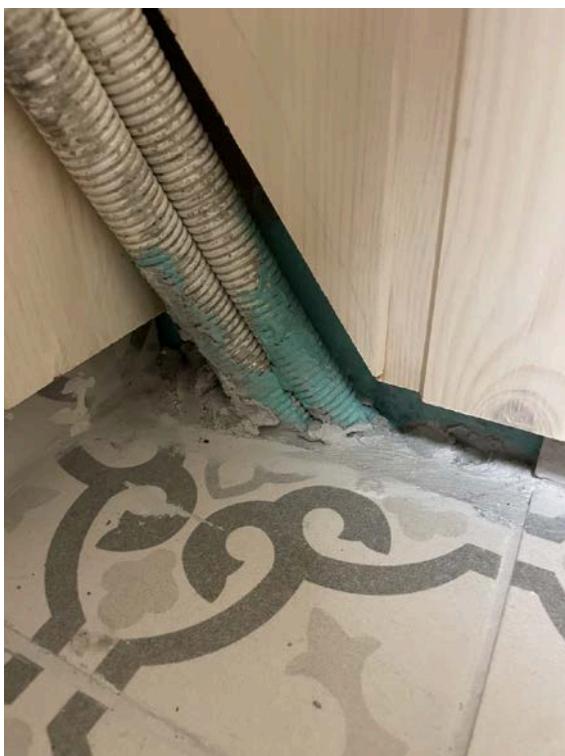
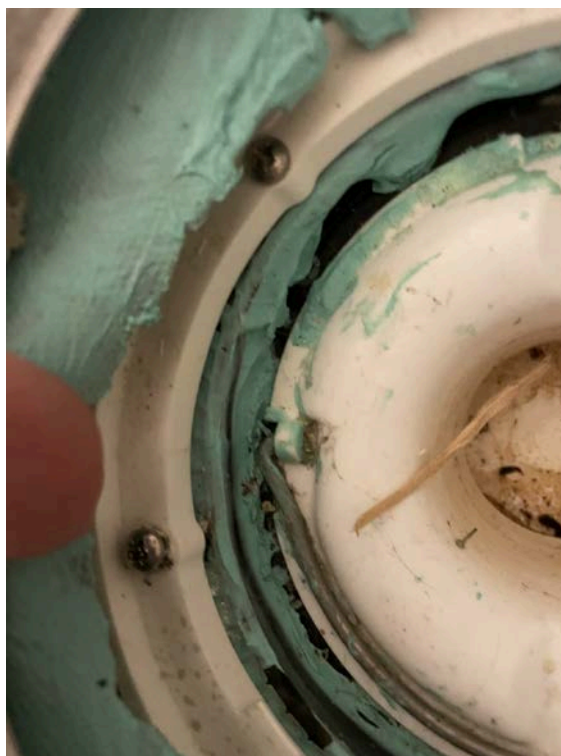
Membran / tettesjikt bør være avsluttet minimum 25 mm. over gulv overflate rundt rør føringer. Dette er ikke etablert og gulvet kan være utsatt for lekkasje

Det anbefales å sette inn dusjkabinett, for å ikke utsette vegger for fritt vann, eller installere vegger med materiale som vil sikre bakenforliggende konstruksjoner for fukt.

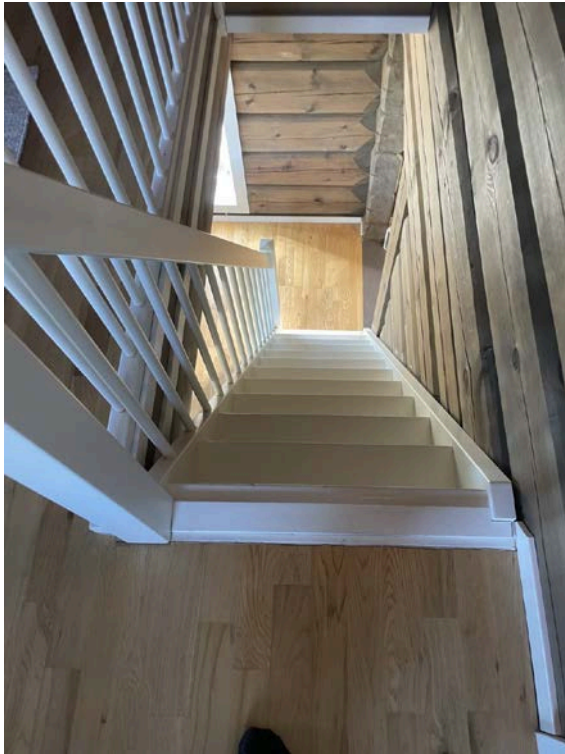
Trapp til underetasjen.

Smal og bratt trapp som mangler håndløper. Angitt TG settes på grunn av denne mangelen etter gjeldene NS 3600.

For økt sikkerhet ved ferdsel i trappene, og lukking av avvik må håndløper monteres.
