Bjørnør Nord 12, 7740 STEINSDALEN

**Sjarmerende hytte fantastiske  
omgivelser på Osenfjellet | Solrik  
uteplass | Eldorado for friluft |  
Godt vedlikeholdt**

# Tilstandsrapport

## FRITIDSBOLIG

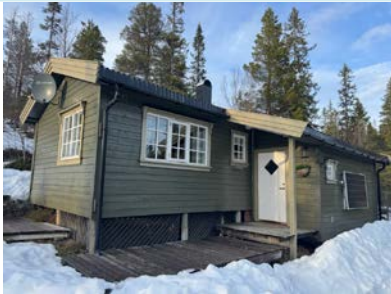
Taktekkingen er av stål/aluminiumsplater. Taket er besiktiget fra bakkenivå. Siden taket (takkonstruksjon, takteking og skorstein) kun er observert fra bakkenivå, er vurderingen begrenset av dette. Det er ikke sikkerhetsmessig forsvarlig å bevege seg ut på taket eller observere fra stige. Selv om det ikke er avdekket skader under befaringen, betyr ikke dette at det ikke foreligger skader som en besiktigelse på taket kan avdekke. Vær oppmerksom på denne risikoen. En undersøkelse av taket kan utføres av en fagperson under tilstrekkelige sikkerhetsforhold.

- Mer enn halvparten av forventet brukstid er passert på taktekingen.
- Mer enn halvparten av forventet brukstid er passert på undertak.
- Det er avvik:

Begynnende rust i nedre deler av takplater.

Lokal utbedring.

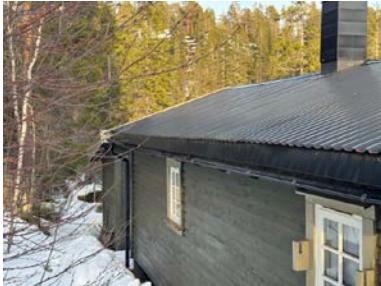
- Det er avvik:

Veggkonstruksjoner av tømmer og plank som er kledd igjen kan være utsatt for skjulte feil eller skader. Dette som råte, tørr råte og angrep av skadedyr. Dette lar seg ikke kontrollere uten inngrep i konstruksjonen, noe som ikke er foretatt ved utarbeidelsen av denne rapporten.

Lokale utbedringer må påregnes.

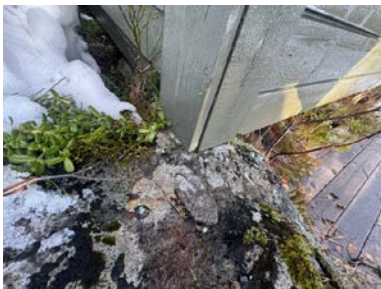
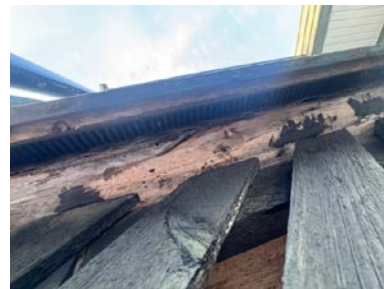
Eksponerte plater av Ranit på tilbygget inngangsparti.

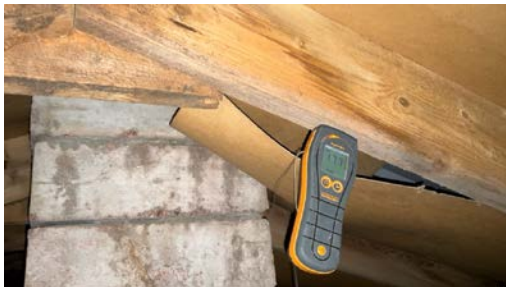
- Det er påvist fuktskjolder i undertak/takkonstruksjon.

En del fuktmerker på sperrer og undertak.

Stedvise fuktmerker med utslag på fukt i takkonstruksjon.

- Lokal utbedring bør utføres.

Nærmere undersøkelser anbefales.

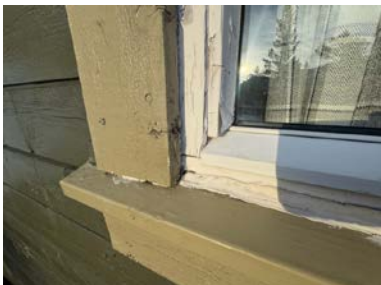
- Karmene i vinduer er slitte og det er sprekker i trevirket.

Fuktpåkjente vinduskarmen på vinduer mot vest.

- Det må foretas lokal utbedring.

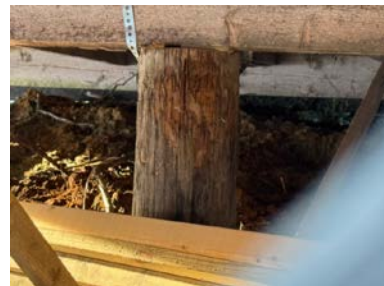
Det er observert enkelte riss i støpte pilarer.

Pilarer av trevirke ført mot grunnen. Skadeutsatt løsning. Begynnende råte i enkelte pilarer.

Lokale utbedringer må påregnes.
