Garderåsen terrasse 3, 1900 FETSUND

**Velholdt 2-roms toppleilighet med sydvestvendt balkong og herlig utsikt. Heis og garasje. Landlig idyll i skogkanten.**

Befaringsdato: 30.08.2024 Rapportdato: 09.09.2024 Oppdragsnr.: 21410-1245 Referansenummer: BY7056

## Tilstandsrapport

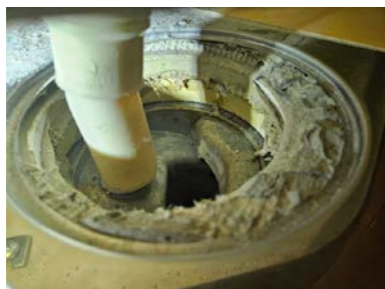
Kontroll av sluk.

- Overvåk tilstanden jevnlig. For å få tilstandsgrad 0 eller 1 må tettesjiktet skiftes ut, men tidspunktet for når dette er nødvendig er vanskelig å si noe om. Ved renovering, påse at alle forhold med tettesjiktet, våtsone, sluk, røranlegg mv. dokumenteres.
