Vonheim 5B, 4330 ÅLGÅRD

**ÅLGÅRD - Lekker selveierleilighet
med nydelig utsikt - Takterrasse -
Garasje - 2 soverom**

Tilstandsrapport

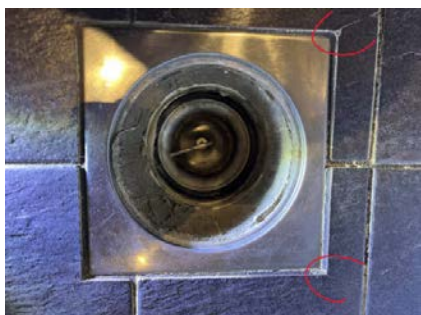
6.13 Våtrom: Bad/vaskerom

Beskrivelse av overflate	
Baderom er fra byggeåret. Fliser på gulv og vegg.	
Er det gjennomført arbeider etter opprinnelig byggeår?	Nei

Membran er synlig ført under klemring i sluk i dusj.
- 2 stk. riss/sprekk i flis på gulvet ved utvendig hjørne.

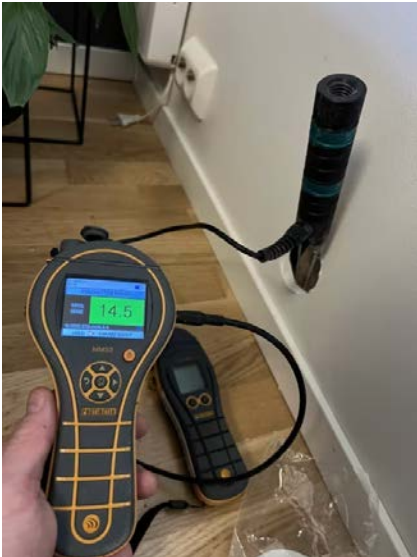
Undersøkelsen ved hulltaking viser ingen symptomer på fukt.

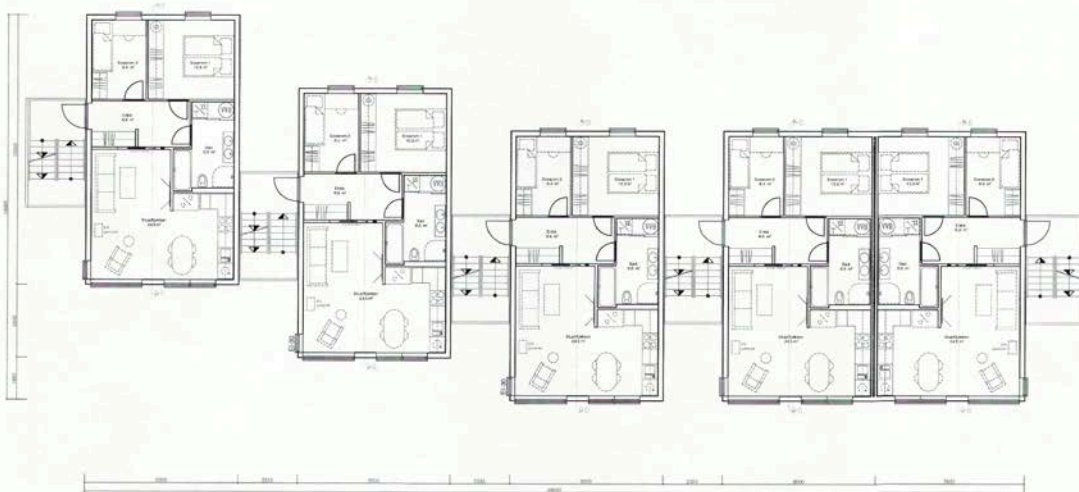
Hammaren Ålgård
Gnr. 7 Bnr. 714 - Gjesdal kommune

D	21.08.2009	Justert vindusplassering i stue	HE
C	12.05.2009	Justert innredning bad/sjøkken	HE
B	14.04.2009	Justert kjøkken og bad	HE
A	01.04.2009	Søknad om byggestatus	HE
HE	19.09.08	Prosjektstart	HE
