**Salgsobjekt:** Eierseksjon  
**Eierform:** Eierseksjon  
**Byggeår:** 1895  
**BRA-i/BRA Total** 106/125 kvm  
**Tomtstr.:** 517.4 m<sup>2</sup>  
**Soverom:** 2  
**Antall rom:** 4  
**Gnr./bnr.** Gnr. 217, bnr. 458  
**Snr.** 8  
**Oppdragsnr.:** 1007240176

# Stor og lys 4/5-roms i klassisk bygård - Balkong

# Tilstandsrapport

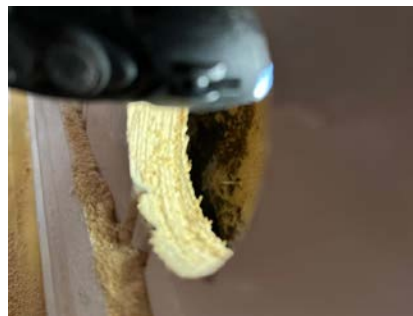
Hulltaking er foretatt og det er påvist avvik i hulltakingen. Hulltaking er foretatt ved/i entre/gang. Fuktkvotemåling (vekt%) i konstruksjonen ble målt til 20.

- Hulltaking er foretatt og det er påvist avvik i konstruksjonen.
- Det er i hulltakingen påvist fukt/råteskader

Skader i baderomsvegg

Det er i hulltakingen påvist fuktskader

Utbedringskostnader er underlagt rehabilitering av bad.
