Prost Stabels vei 401 er en flott 2-romsleilighet på populære Holt Vestvollen. Leiligheten er romslig og har god planløsning. I tillegg til gode innvendige løsninger er det flotte utearealer. Stor sydvendt terrasse med grøntarealer like utenfor. Ekstra lagringsplass i stor utebod.

# Tilstandsrapport

📍 Prost Stabells vei 401 , 2019 SKEDSMOKORSET

# Andelsnummer 32

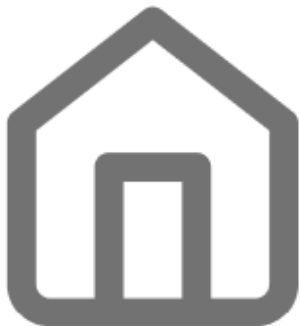
### Garasje i rekke

Garasje utført med støpt dekke, trekonstruksjon, saltak konstruksjon i treverk tekket med takstein, garasjeport,.

Bygget er ikke tilstandsvurdert ihht Forskrift til avhendingslova og NS3600. Dette er kun en enkel beskrivelse.
