Betzy Kjelsbergs vei 147A, 3024 DRAMMEN

Meget pen og modernisert 3-roms leilighet med nytt bad og kjøkken - Sentral beliggenhet og gode sol- og utsiktsforhold.

Tilstandsrapport

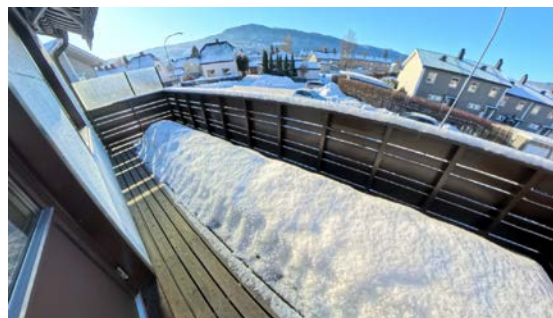
1 TG 2 Andre utvendige forhold

Bilde av delvis snødekt veranda

- Lokal utbedring/utskiftning bør utføres.
- Det er ikke krav om utbedring av rekkverkshøyde opp til dagens forskriftskrav.

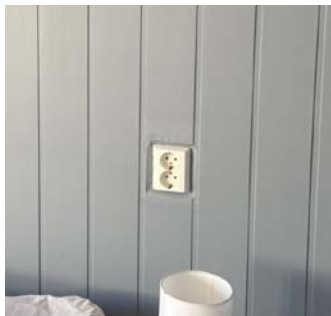
Bilde av glippe mellom laminatgulv og gulvlist

Bilde av veggplate med utskjæring for kontakt

For å lukke avviket, må det monteres breiere list, eller feillister, fliser må festes/fugens på nytt.

Veggplater med utskjæring til stikkontakter må skiftes dersom det skal utbedres, dette vurderes hovedsakelig som et estetisk avvik og utbedres eventuelt etter eget ønske.

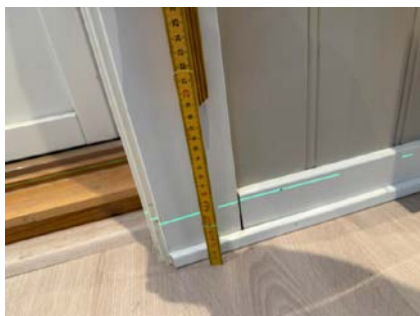
Totalt avvik er målt til ca. 15 mm høydeforskjell på gulvet gjennom hele rommet.

Lokalt avvik er målt til ca. 15 mm høydeforskjell på gulv over en lengde på ca. 2 m.

Totalt avvik er målt til ca. 34 mm høydeforskjell på gulvet gjennom hele rommet.

- Det er målt høydeforskjell på mellom 15-30 mm gjennom hele rommet. Tilstandsgrad 2 gis med bakgrunn i standardens krav til godkjente måleavvik.
- Målt høydeforskjell på mellom 10 - 20 mm innenfor en lengde på 2 meter. Tilstandsgrad 2 gis med bakgrunn i standardens krav til godkjente måleavvik.
- Målt høydeforskjell på over 30 mm gjennom hele rommet. Tilstandsgrad 3 gis med bakgrunn i standardens krav til godkjente måleavvik.

Bilde av måling i stue

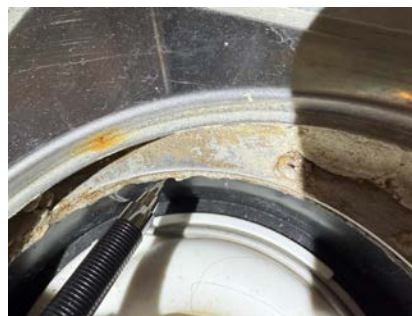
ETASJE > BAD

Det er plastsluk og smøremembran med dokumentert utførelse. (kontrollerklæring)

Årstall: 2023 Kilde: Eier

TG 2 Sanitærutstyr og innredning

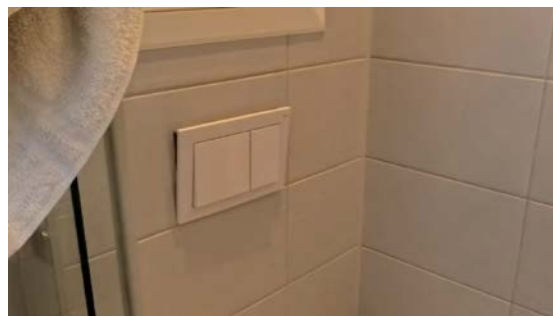
Bilde av spylepanelet til toalettet.

Panelet må festes for å lukke avviket.

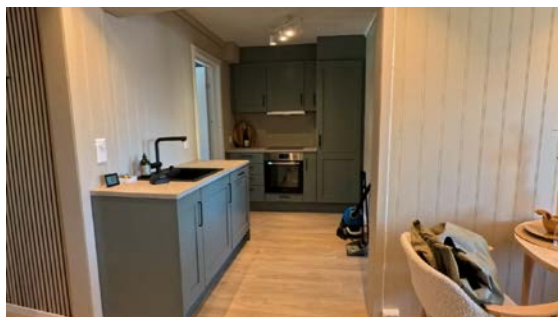
ETASJE > KJØKKEN

Ifølge eier er benkeplate av nyere dato (2024)

Alder på kjøkkeninnredninger ukjent. Noe bruksmerker på kjøkkeninnredningen.

Bilde av kjøkken

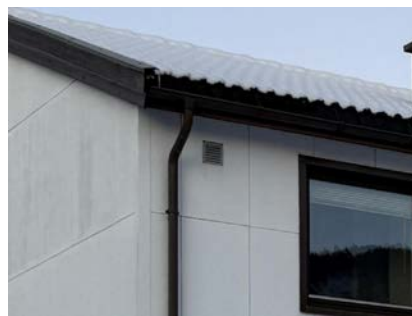
Bilde av ventil fra avtrekksvifte på yttervegg

For å lukke avviket må veggventilen skiftes til en ventilator/lamellventil eller tilsvarende.

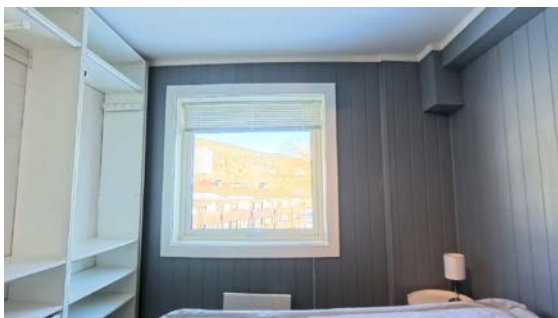
- Det er påvist mangelfull ventilasjon på ett eller flere rom i boligen.

Bilde av yttervegg på soverom
