Frognerveien 4, 2016 FROGNER

**Attraktiv 2-roms selveier med stor balkong, heis og egen garasje plass. Gjennomgående planløsning. Sentral beliggenhet.**

Befaringsdato: 15.10.2024

Rapportdato: 17.10.2024

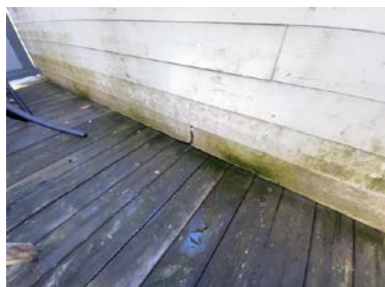
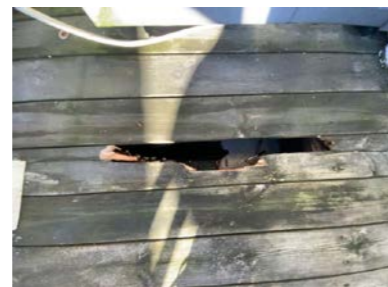
- Det er påvist fukt/råteskader i konstruksjonen.
- Mer enn halvparten av forventet brukstid er passert på tettesjikt/membran.
- Balkong/terrasse ligger over innredede boligrom, usikker konstruksjon. Konstruksjonsutforming gir økt fare for skader.

Det er synlig noe råteskader i gulv og på nedre del av panel på rekkverk.

Skifte ut råteskadet trevirke.

**Kostnadsestimat: Under 10 000**

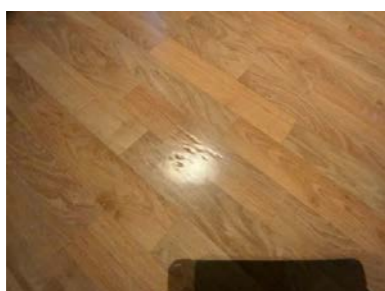
#### Vurdering av avvik:

Belegg anses å ha tiltenkt funksjon. Skal avviket lukkes må belegg byttes.

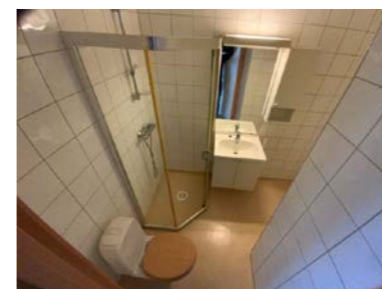
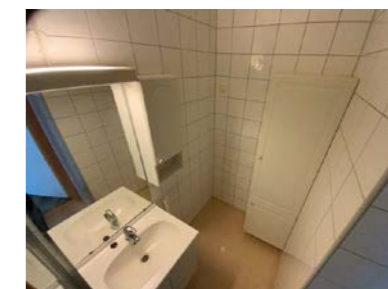
### 4. ETASJE > BAD/VASKEROM

- Det er mulighet for at det kan forekomme vannlekkasje på våtrommet hvor vann ikke vil gå til sluk.

- Det bør etableres avrenning inn til sluk for hele våtrommet.

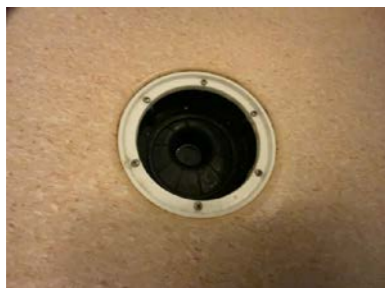
#### Vurdering av avvik:

- Overvåk tilstanden jevnlig. For å få tilstandsgrad 0 eller 1 må tettesjiktet skiftes ut, men tidspunktet for når dette er nødvendig er vanskelig å si noe om.
- Installering av tett dusjkabinett anbefales.

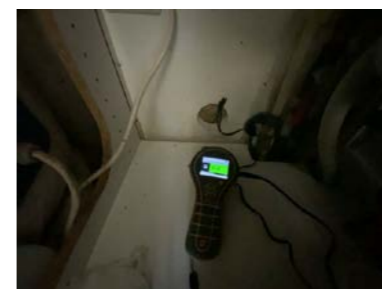
### 4. ETASJE > KJØKKEN

- Det er påvist skader på overflater/kjøkkeninnredning utover normal slitasjegrاد.

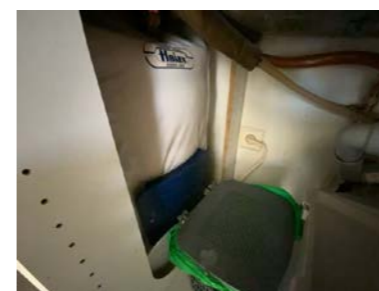
#### TG 2 Vannledninger

- Det bør etableres tilfredsstillende el-tilkobling etter gjeldende forskrift.
- Det er ikke behov for utbedringstiltak siden tanken fungerer i dag, men ut ifra alder kan skader plutselig oppstå på eldre tanker.

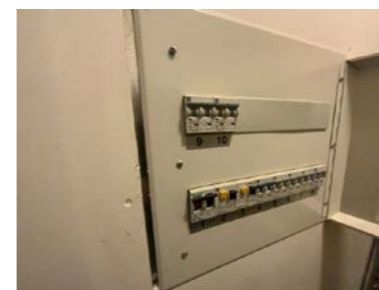
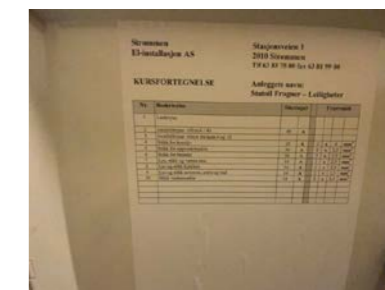
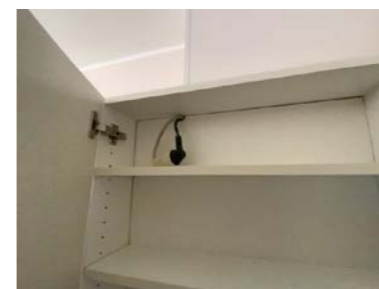
#### TG 2 Elektrisk anlegg

Det ser ut som at vifte på jøkkenet er koblet med skjøteledning. Dette er ikke tilfrsstillende.

Det anbefales alltid en gjennomgang av anlegget med tanke på anleggets alder og det ikke foreligger kunnskap om anlegget. Med bakgrunn i NS3600 kreves det utført el-kontroll av fagperson for å få TG1 på anlegget. TG2 gis som følge av manglende dokumentasjon/manglende el-kontroll.
