Høvlerigata 2, 2150 ÅRNES

**Stor 2-roms selveierleilighet i 3. etg med garasjeplass og romslig balkong - meget sentral beliggenhet!**

# Tilstandsrapport

## BOLIGBYGG MED FLERE BOENHETER

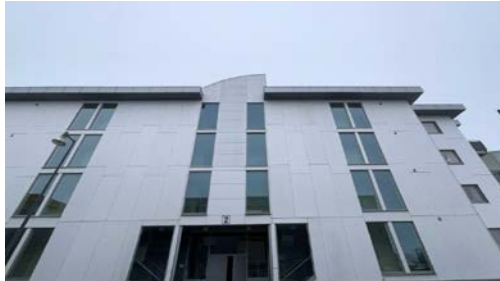
Leiligheten har en terrasse med adkomst fra stuen målt til ca. 10 kvm. Det er en sprekk i deleveggen på terrassen.

**Vurdering av avvik:**

- Det er påvist andre avvik:

Sprekk i delevegg.

- Det må foretas tiltak for å lukke avviket.

Sprekken i delevæggen bør utbedres for å hindre videre utvikling og for å opprettholde konstruksjonens stabilitet. Dersom tiltak ikke iverksettes, kan skaden forverres og føre til økte reparasjonskostnader.

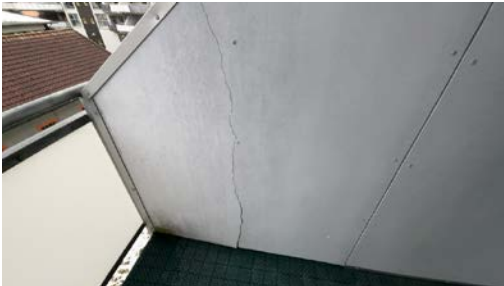
## TG 1U Andre utvendige forhold

#### Vurdering av avvik:

- Det er påvist andre avvik:

Overflatene har synlige slitasjeskader og sprekker i vegg, som skyldes bruk og manglende vedlikehold.

- Det må foretas tiltak for å lukke avviket.

Overflater bør utbedres eller skiftes for å lukke avviket.

Slitte overflater og sprekker kan medføre redusert estetisk standard og økt risiko for ytterligere skader dersom vedlikehold ikke utføres.

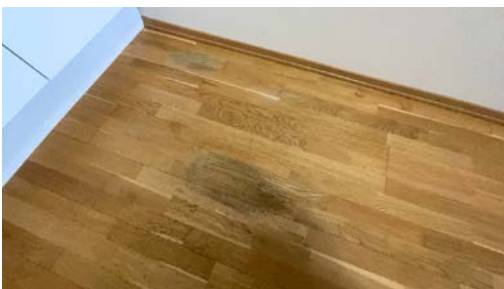
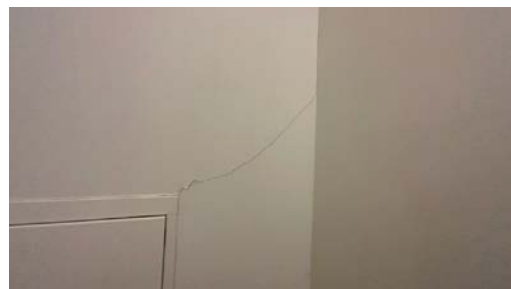
### TG 2 Etasjeskille/gulv mot grunn

Etasjeskiller er av lettbetongelementer. Det er målt høydeforskjeller gjennom boligen. Det er ikke målt bak sofaer, senger, innredninger osv. Det er målt i gang og stue, med 5 målepunkter innenfor 2 meter og gjennomgående i rommene.

- Det er målt høydeforskjell på mellom 15-30 mm gjennom hele rommet. Tilstandsgrad 2 gis med bakgrunn i standardens krav til godkjente måleavvik.

Årsaken vurderes å være setningsskader samt belastning fra møbler og løsøre.

Konsekvensen ved manglende utbedring anses som liten, men kan påvirke innredningsmuligheter, plassering av skap og lignende. Avvikene gir grunn til å overvåke forholdet nøye for å unngå større skade eller følgeskader.

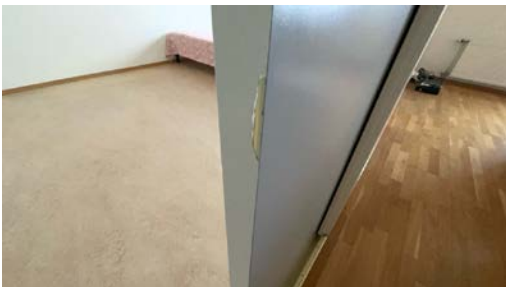
Avvik: Stedvis slitasje på dører er observert. Mulige årsaker til dette kan være manglende vedlikehold, bruksbelastning eller skjevheter i etasjeskiller.

Det bør utføres justeringer og oppussing av overflater på dører med slitasje, samt vurderes utskiftning der dette er nødvendig.

Manglende vedlikehold og slitasje kan føre til redusert funksjon, økt slitasje og forkortet levetid på dørene.

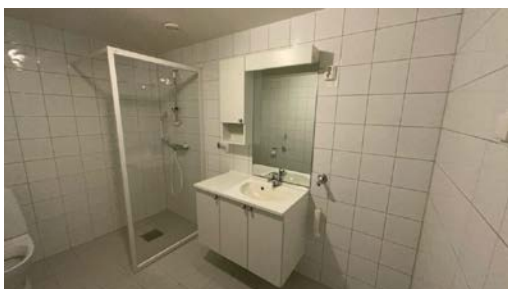
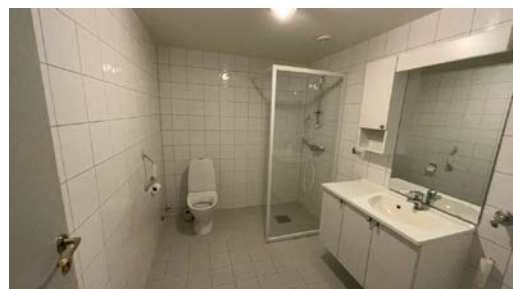
## 3 ETASJE > BAD

Avvik: Det er påvist at høydeforskjell fra topp slukrist til gulv/synlig topp membran ved dørterskel er mindre enn 25 mm. Det er ikke oppnådd tilstrekkelig fall til sluk, verken som internfall eller i nedfelt sone.

- Til tross for avviket i fall/høydeforskjell til sluk, vil gulvet fortsatt kunne lede vann mot sluket, men med redusert effektivitet. Dette kan potensielt øke risikoen for vannansamling i enkelte områder av badet.
- Det må foretas utbedring av fallforhold.

Det bør etableres tilstrekkelig fall mot sluk for å sikre tilfredsstillende avrenning av vann. Manglende fall kan føre til at vann blir liggende på gulvet, noe som øker risikoen for fuktskader og lekkasjer til underliggende konstruksjoner.

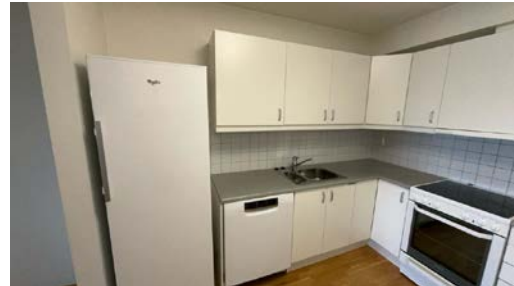
## 3 ETASJE > KJØKKEN

Hvitt glatt kjøkken med laminert benkeplate. Fliser samt lys mellom over og underskap. Oppvaskkum og opplegg for oppvaskmaskin.

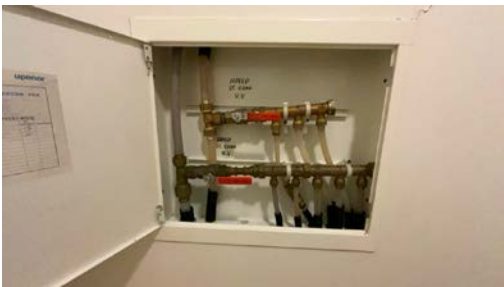
### 1 TG 1 Vannledninger

Innvendige vannledninger er av plast (rør i rør). Det er besiktiget i rørskap. Det er ikke påvist feil ved anlegget, men merk at takstingeniør ikke er VVS fagmann og kontrollen er begrenset til det visuelle. Egen kontroll med vvs fagkyndig anbefales. Kun vurdert konstruksjoner med nær tilknytning til boligen, da dette er sameiets ansvar.

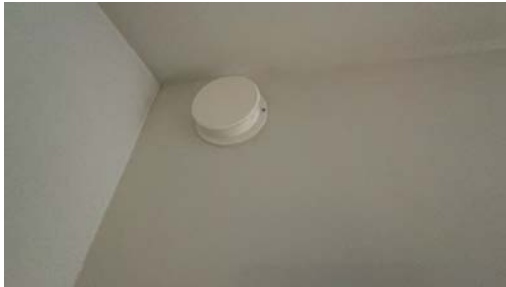
Avvik: Boligen har ikke balansert ventilasjonsanlegg. Naturlig ventilasjon med klaffventiler vurderes å ikke fungere optimalt med tanke på dagens forventede bruk og bruksbelastning.

Det bør gjennomføres nærmere undersøkelser og eventuelle utbedringer for å oppnå tilfredsstillende ventilasjon.

Mangelfull ventilasjon kan føre til dårlig innneklima og økt risiko for kondens- og fuktskader, spesielt ved oppussing eller rehabilitering.

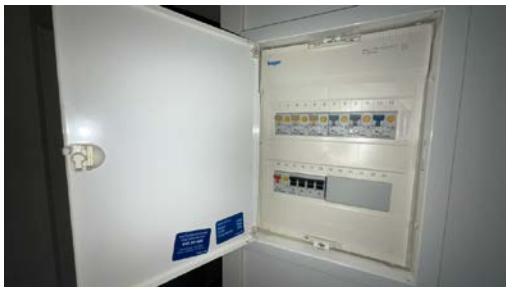
12. Foreta en helhetsvurdering av det elektriske anlegget, dets alder, allmenne tilstand og fare for liv og helse. Bør det elektriske anlegget ha en utvidet el-kontroll?

**Ja MERK; Det er eiers plikt å sørge for at det elektriske anlegget til enhver tid er godkjent. Takstmannen er ikke el. fagkyndig. Det anbefales nærmere kontroll av el. anlegget av godkjent el. installatør pga. alder og manglende dokumentasjon på anlegget.**
