Europaveien 153, 8642 FINNEIDFJORD

**Fritidsbolig beliggende mellom Mo
i Rana og Finneidfjorden |
renoveringsobjekt | fin utsikt**

Tilstandsrapport

FRITIDSBOLIG

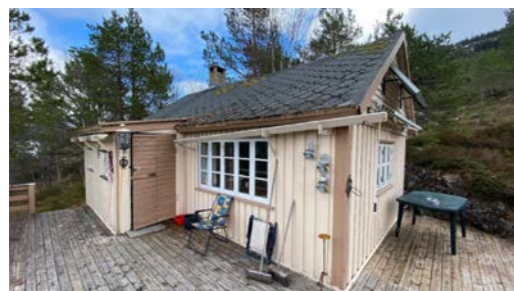
TG 3 Veggkonstruksjon

- Det er påvist betydelige råteskader i bordkledningen.

- Råteskader i bordkledningen vil fortsette å utvikle seg både i tilliggende bordkledning og til bakenforliggende veggkonstruksjon, dersom en ikke foretar tiltak.

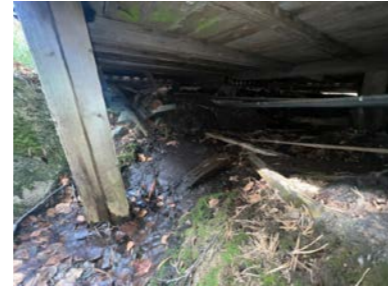
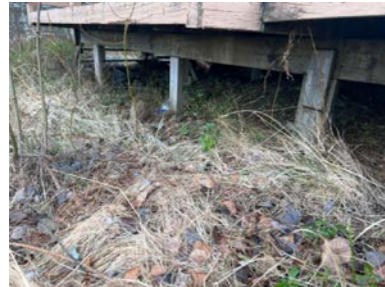
Påbegynt råteskader og skjevheter i en del av søylene.

Råteskadde søyle skiftes, øvrige søyler rettes opp eller etableres med nye søyler.

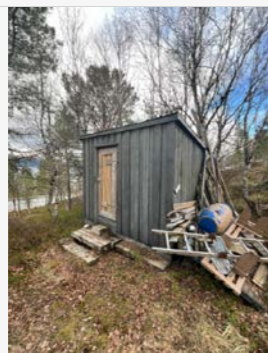
Uthus

Vedbod/redskapsbod og utedo

Uthuset har generelt et stort etterslep av vedlikehold.
