Røsslyngvegen 9, 2256 GRUE FINNSKOG

Befaringsdato: 13.02.2025

Tilstandsrapport

ENEBOLIG

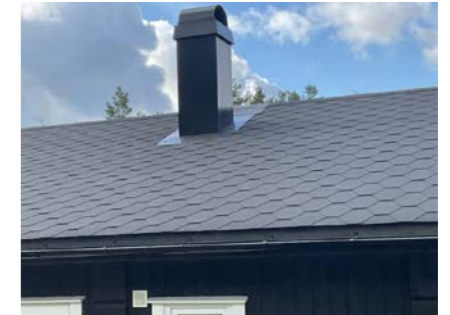
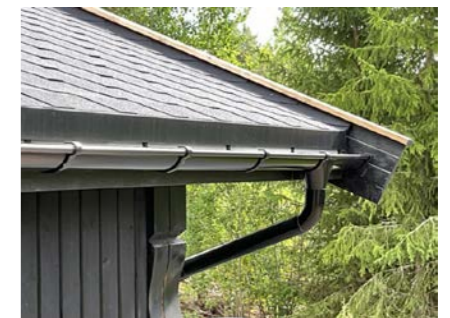
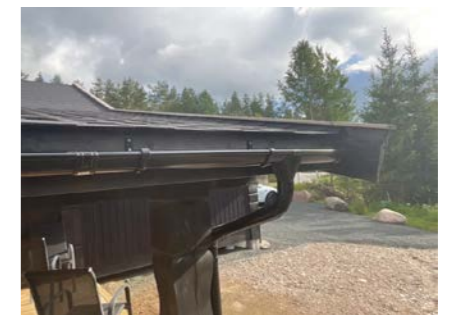
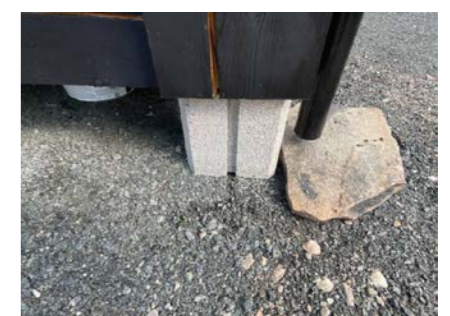
Fungerende med avvik, men carportens nedløp har risiko å undergrave lecasteiner og bør bortledes.

Nedløp har risiko å undergrave punktfundament.

- Stigetrinn for feier må monteres.

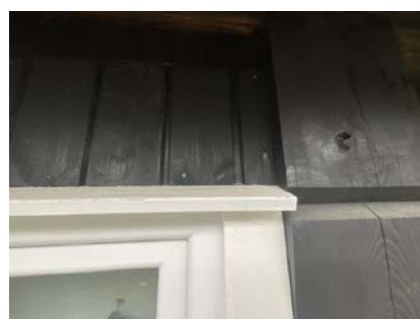
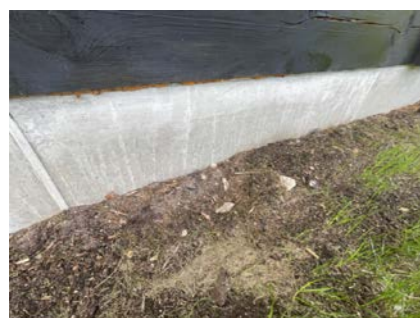
TG 2 Veggkonstruksjon

Det er ingen lufting bak kledning/mur på denne konstruksjon, også begrensede dryppkanter op endeved av panel (mot vannbrett og stokker). Litt glipping mellom murkone og bunnstokk enkelte steder kan være tettet innefra (samt påvist noen steder byggskum utenifra). Noe krymp/oppsprekking i stavlaft.

Fungerende med avvik, men risiko er forhøyet for råtedannelser i endeved hvor det ikke er anlagt glippe mot vannbrett/bunnstokk.

- Det er ikke behov for utbedringstiltak.

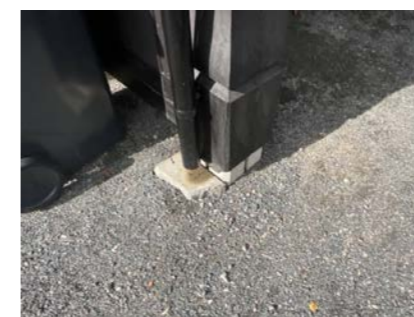
Carport ca 23m² utbygget som en forlengelse av huset i gavl. Tilsvarende stavlaftskonstruksjon og kledning/taktekking som resterende bolig. Enkel fundamentering av leca søyleblokk på mark. Normal stand, men påpeker fundamenter ikke er mulig å tilstandsvurdere mtp. ukjent grunnforhold (ikke kjent såle og ukjent om markisolering under steiner).

Punktfundament bør observeres over tid

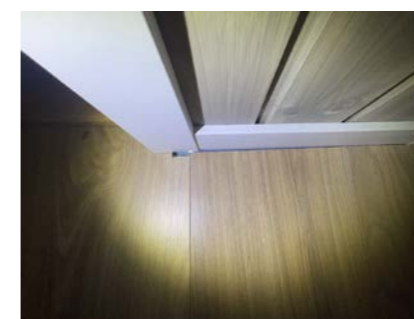
Fin tilstand/lite brukt, men det er krymp/bevegelse med liten oppsprekk i laminatskjøt mot terrassedør og utglipping ved gulvlist stuevegg mot yttervegg og ved dører til soverom samt i noe panelender himling.

Fungerer med avvik. Små "vaskelister" kan etableres hvor gulvet glipper ut fra fotlist.

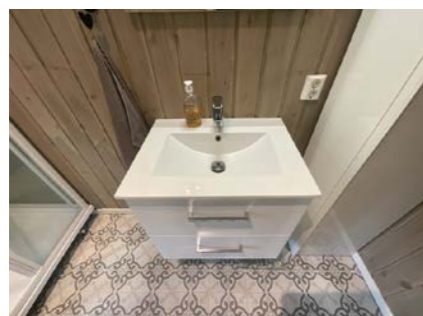
1. ETASJE > BAD

Gulvet er tilnærmet flatt med litt stigning mot døren. Dusjsonen er nedsenket ca 1 cm og er stedvis flatt/stedvis svakt fall. Avvik/iht. tek 17 skal det være 1:100 fall i nedsenk og 15 mm membranoppkant ved terskel (evt. 1:100 på hele gulvet).

TG 2 Overflater Gulv

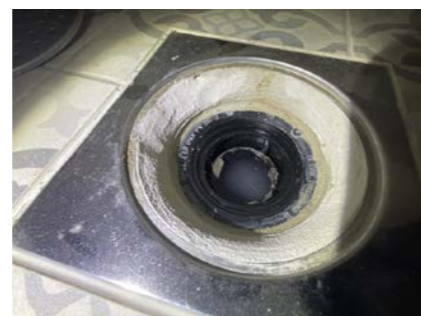
- Det er påvist avvik i krav til høydeforskjell/fall-løsning på våtrommet.

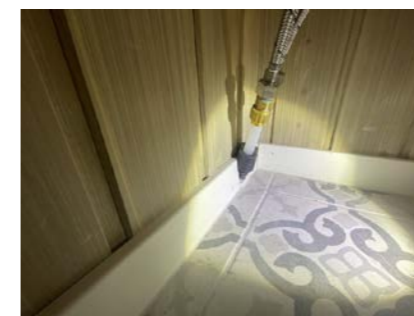
Det er ingen dokumentasjon for baderommet/membran. Det kan ikke synes noen membranoppkant i overgang vegg/gulv eller andre våtsoner som dusjsoner og bak innredning (kun beiset trepanel m/fotlist fuget til gulvet). Det er ikke montert sokkelfis og våtsoner ellers har uegnede trematerialer. Det kan heller ikke verifiseres mansjettbruk ved sluk, eller røroppstikk, men membranrester kan synes på noen rør. Fugen under list har noen steder litt krymp/oppsprekk.

Løsningen/utførelsen gir fare for fukt inn i konstruksjoner selv om den kan være fungerende med et lukket kabinett som idag. Det er sannsynlig manglende tettesjikt i våtsoner overgang gulv/vegg, dusjsoner og rundt servant (det er mulig å legge bak trepanel og kan evt. finnes, men overflatematerialet er isåfall uegnet).

Rørgjennomføring dusjsoner (ugunstig)

- Overvåk konstruksjonen jevnlig. For å få tilstandsgrad 0 eller 1 må løsningen utbedres, men tidspunktet for når dette er nødvendig er vanskelig å si noe om.
- Innhent dokumentasjon, om mulig.

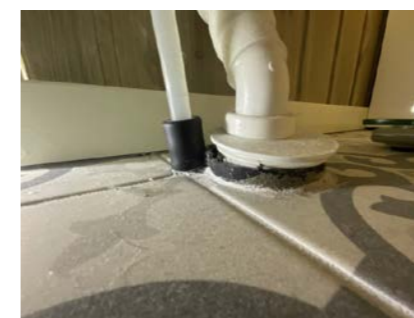
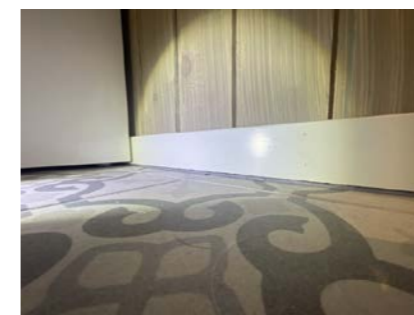
Det er påvist mangelfull/feil utførelse rundt rørgjennomføringer e.l. som gir fare for fukt i konstruksjonen i våtsoner.

Det er ingen dokumentasjon for baderommet/membran. Det kan ikke synes noen membranoppkant i overgang vegg/gulv eller andre våtsoner som dusjsoner og bak innredning (kun beiset trepanel med fotlist fuget til gulvet). Det er ikke montert sokkelfis og våtsoner ellers har uegnede trematerialer. Det kan heller ikke verifiseres mansjettbruk ved sluk, eller røroppstikk, men membranrester kan synes på noen rør. Fugen under list har noen steder litt krymp/oppsprekk.

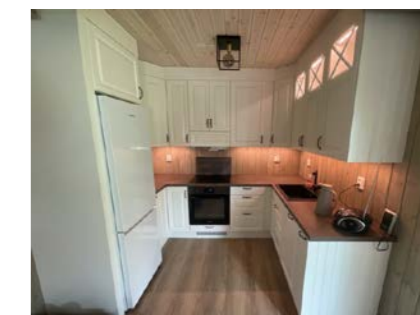
Kjøkkenet har hesteskoformet innredning med profilerte malte fronter. Benkeplaten er av laminat m/medfelt kompositt kum og blandedatteri med uttrekkbar tut. Det er frittstående kjølfrysenskap, integrert oppvaskmaskin og komfyr/plateopp. Komfyrvakt og elektronisk vannstoppventil.

Det anbefales fuge overgang benkeplate/vegg evt. sprutsikker plate over kum og koketopp.

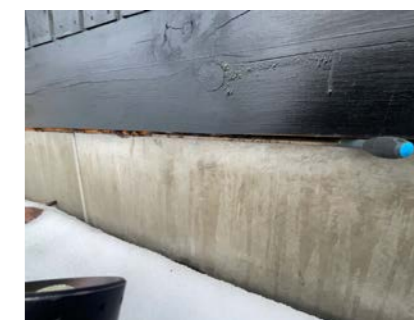
Det er vanskelig å vurdere om det har vært bevegelse i muren etter støping, eller om den er støpt med skjevhet. Imidlertid nærliggende å tro at den har vært slik siden huset ble overlevert da det i stort sett er tettet m/byggsaum under svill hvor det glipper (også på en del av veggstrekket hvor det mangler tetting) og enkelte steder kan også kiler for retting av bunnsvill synes (dette er ikke utført av eier og da naturlig utført ifbm. bygging). Imidlertid mangler tetting et stykke mot leveggen som bør utføres. Byggsaum tåler normalt ikke sollys over tid (UV-stråler) og må derfor tildekkes. Dette kan utføres med f.eks. list, beslag eller fuge egnet for formålet.

Mur noe skjev/heller Byggsaum stopper opp til venstre i bilde - glippe videre hvor skrujern er plassert.

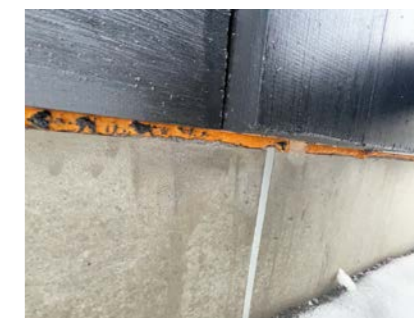
Bunnsvill kilet opp og fuget m/byggsaum

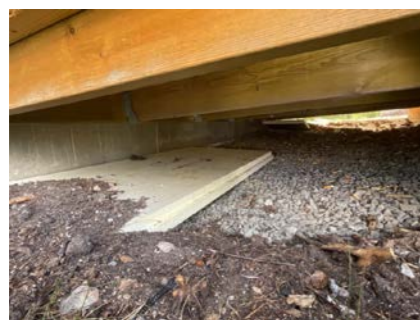
TG 2 Terrengforhold

Ideelt sett bør det 3m ut fra bygningen være godt fall ifra for å senke belastning av overflatevann mot huset for vannansamling. Terrengjusteringer bør vurderes, men en del tomters topografi/størrelse behrenser mulighetene som ved denne. Rette/fullføre markisolering med tildekking av masser.
