Tommelstadvegen 7, 2319 HAMAR

Spennende enebolig i attraktivt område. Kort vei til flotte turområder. Sentralt.

Tilstandsrapport

ENE BOLIG.

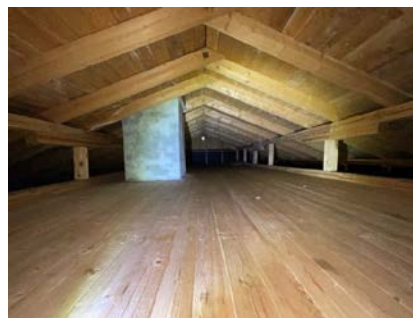
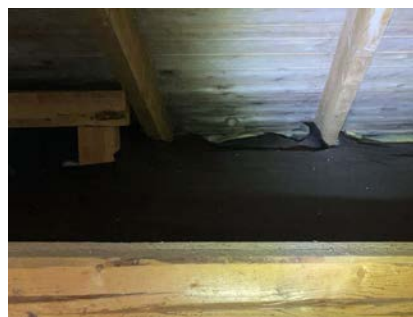
Svertesopp undertak. Ingen lufting ved raft.

- Lufting/ventilering bør forbedres.

Det bør etableres lufting ved raft.

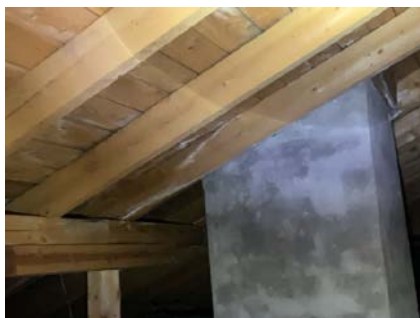
Noe fuktmerker ved pipe.

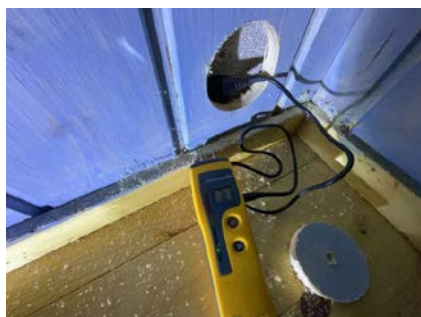
Hulltaking er foretatt uten å påvise unormale forhold. Hulltaking er foretatt ved/i Soverom. Fuktkvotemåling (vekt%) i konstruksjonen ble målt til 8,1.

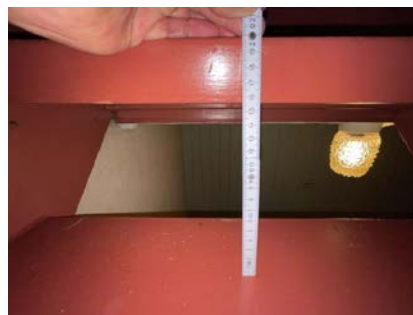
TG 2 Innvendige trapper

Åpning mellom trinn er 15,5 cm.

- Det er ikke krav om utbedring av åpninger opp til dagens krav.
- Håndløper bør monteres, men det var ikke krav på byggetidspunktet.

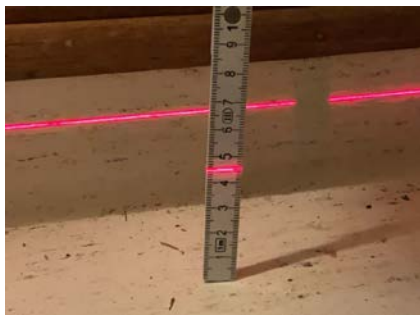
Høyde gulv ved dør.

Overvåk tilstanden jevnlig. For å få tilstandsgrad 0 eller 1 må tettesjiktet skiftes ut, men tidspunktet for når dette er nødvendig er vanskelig å si noe om. Ved renovering, påse at alle forhold med tettesjiktet, våtsone, sluk, røranlegg mv. dokumenteres

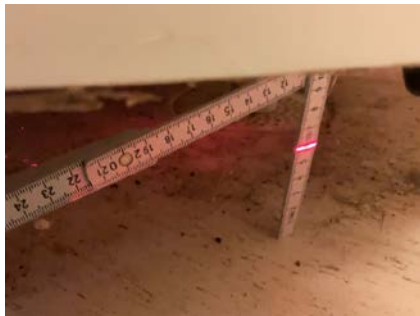
Høyde sluk

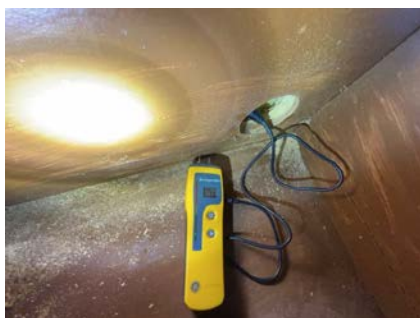
Hulltaking er foretatt uten å påvise unormale forhold. Hulltaking er foretatt ved/i Sittebenk på kjøkken. . Fuktivotemåling (vekt%) i konstruksjonen ble målt til 7,6.

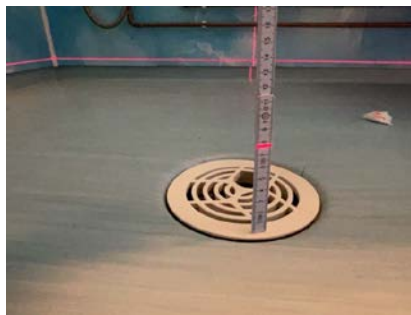
Høyde sluk.

Overvåk tilstanden jevnlig. For å få tilstandsgrad 0 eller 1 må tettesjiktet skiftes ut, men tidspunktet for når dette er nødvendig er vanskelig å si noe om. Ved renovering, påse at alle forhold med tettesjiktet, våtzone, sluk, røranlegg mv. dokumenteres

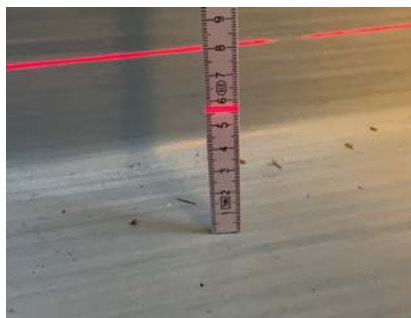
Høyde gulv ved dør.

- Overvåk tilstanden jevnlig. For å få tilstandsgrad 0 eller 1 må tettesjiktet skiftes ut, men tidspunktet for når dette er nødvendig er vanskelig å si noe om. Ved renovering, påse at alle forhold med tettesjiktet, våtsone, sluk, røranlegg mv. dokumenteres.

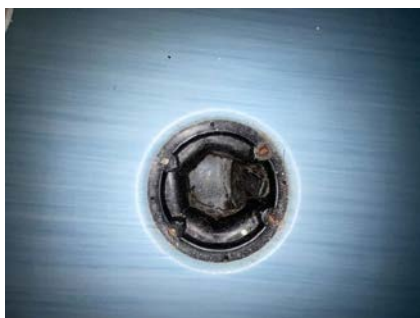
1. ETASJE > BAD

1 TG 2 Sanitærutstyr og innredning

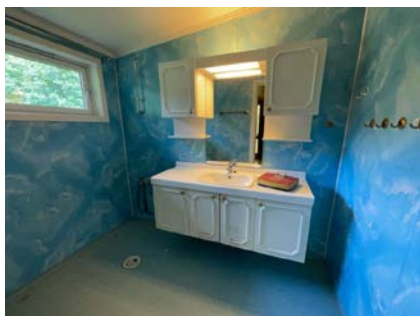
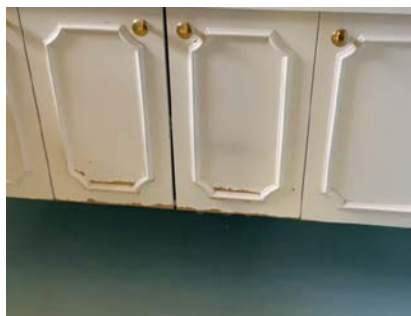
Slitasje/ skade på innredningen. Vurdering basert på alder og påviste forhold. Tilstandsgrad 2 gis med bakgrunn i at mer enn halvparten av forventet brukstid for sanitærutstyr er passert.

Slitasje/ skade innredning.

Det må påregnes utbedringer.

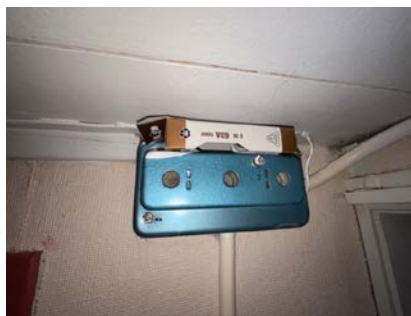
Ja Installasjonen er eldre. Ikke dokumentasjon for installasjonen. Anbefaler teknisk gjennomgang av el. takstmann/tilsyn av DLE.

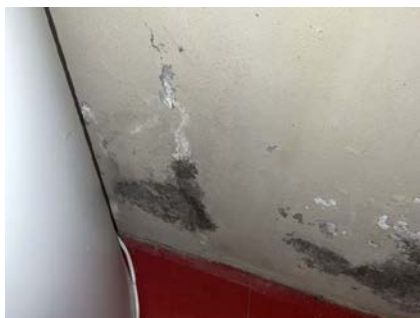
- Grunnmuren har sprekke-dannelser.

Mindre sprekker/ riss i grunnmur. Noe saltutslag på grunnmur på ett rom.

- Lokal utbedring må utføres.
