Mogrenda 3A, 6620 ÅLVUNDEID

**Lettstelt atriumhus med to
soverom og vestvendt terrasse i
rolige omgivelser på Ålvundeid.**

Salgsobjekt: Andelsleilighet
Eierform: Andel
Byggeår: 1995
BRA-i/BRA Total 74/79 kvm
Tomtstr.: 1609.5 kvm
Soverom: 2
Antall rom: 3
Gnr./bnr.: Gnr. 93, bnr. 33
Andelsnr.: 2
Oppdragsnr.: 1602260009

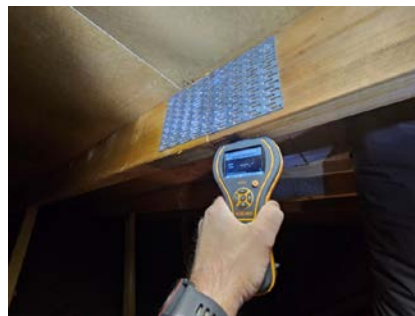
- Det er påvist fuktskjolder/skader i takkonstruksjonen.

Det er registrert skjoldmerker på takstol ved pipestokken. Ved bruk av fuktindikator bemerkes skjoldmerkene som tørre på befaringdagen.

- Det må gjøres nærmere undersøkelser.

Det anbefales å gjennomføre ytterligere undersøkelser av konstruksjonen. Dokumentasjon bør innhentes om mulig.

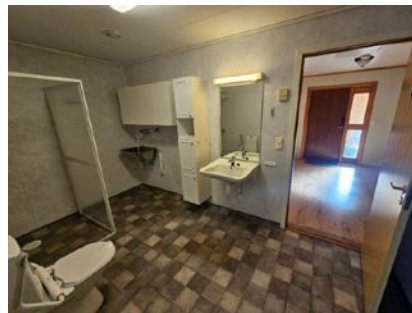
- Utetthet registrert i veggbelegg/tapet
- Våtrommets membran/tettesjikt har passert sin forventede levetid.
- Det er montert dusjløsning med list på gulvet som gjør at ved evt. lekkasje fra vask/toalett fører til at vann ikke når sluk.
- Ikke tilfredsstillende fall på gulvet fra terskel til slukrist.

- Våtrommet har behov for omfattende oppgraderinger. For å sikre en løsning som oppfyller gjeldende krav, bør tettesjikt, sluk og røropplegg oppgraderes og dokumenteres.
- Manglende oppgradering av våtrommet medfører høy risiko for at konstruksjonene ikke vil tåle vanlig bruk av vann eller lekkasjer. Dette kan føre til fuktskader på tilstøtende konstruksjoner.

Kostnadsestimat: 200 000 - 500 000

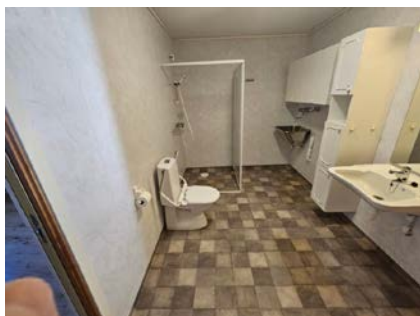
ETASJE > BAD/VASKEROM

TG 0 Tilliggende konstruksjoner våtrom

Hulltaking er foretatt og ingen unormale forhold er avdekt. Hulltaking er en stikk kontroll ett sted. Kontrollen kan ikke utelate fuktskader andre steder i rommet.
