Liabrotet 7A, 5534 HAUGESUND

**Lekker leilighet med 3 soverom |
Delikat innredet | Flott utsyn |
Adkomst fra bakkeplan | God
planløsning | Varmepumpe**

Tilstandsrapport

SELVEIERLEILIGHET (1 BLOKK)

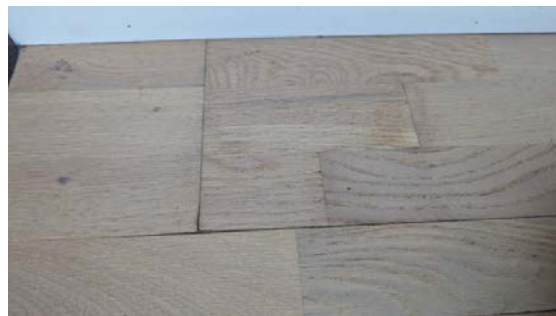
Videre viser eier to mindre fuktmerker i parkett etter kondens fra luftfukter på ved balkongdør og på kjøkken, samt at det er noen hakk i parkett.

Mindre fuktmerker i parkett etter kondens fra luftfukter

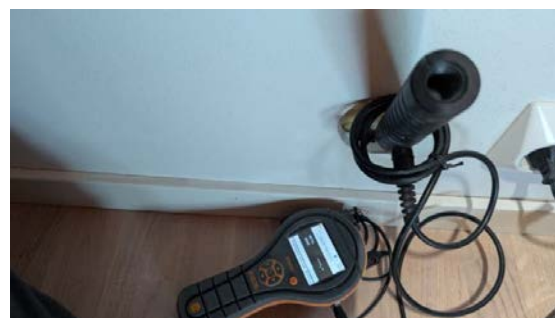
Hulltaking er foretatt uten å påvise unormale forhold.

Hulltaking utført fra stue tilstøtende våtsone dusj. Det er tørt.
