Eiriks gate 12, 0650 OSLO

**Lys og arealeffektiv 2-roms  
selveierleilighet | Svært god  
planløsning | Sentral beliggenhet |  
Perfekt førstegangskjøp!**

# Tilstandsrapport

# gnr. 231, bnr. 619, snr. 17

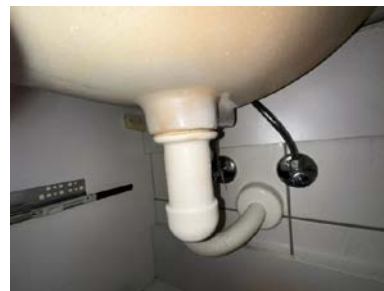
Rørapplegg i boligen fremstår med:  
vanntilkobling med Pex-rør,  
samleskap med rørkurser og stoppekran er plassert bak innebygget kjøleskap.  
Stoppekraner er testet og fungerer som de skal.  
Det er montert lekkasjedetektor i vannskap.

Kjøkkenbatteri bør festes da det kan oppstå lekkasje fra løse koblinger. Løsning med integrert kjøleskap og stoppekraner bak, bør endres. Vannet i leiligheten kan ikke stenges, uten at kjøleskap demonteres. Om vannlekkasje oppstår vil det kunne føre til større skader i leiligheten.

Samleskap plassert bak kjøleskap

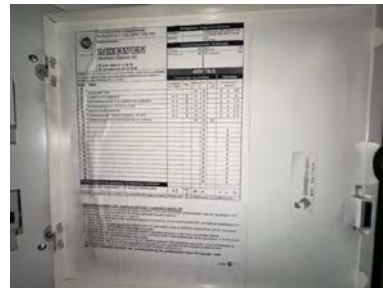
Det er foretatt EI-tilsyn av leiligheten i 2025, ingen avvik ble registrert.

Sikringsskap med automatsikringer.

Kursoversikt i sikringsskap
