Prokurator Torps gate 4A, 3613 KONGSBERG

Pen og sentrumsnær leilighet med nyere bad (2019). Solrik terrasse, egen parkeringsplass og varmtvann inkludert!

Tilstandsrapport

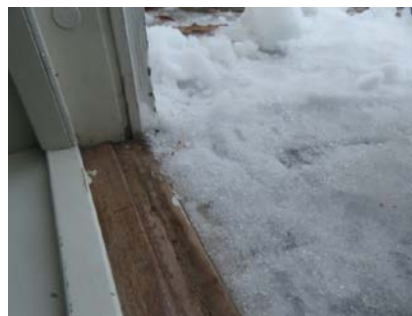
Kort avstand mellom dør og balkong gulv.

For å lukke avviket bør det etableres større avstand mellom dør og gulv da dagens løsning gir økt belastning på dør.

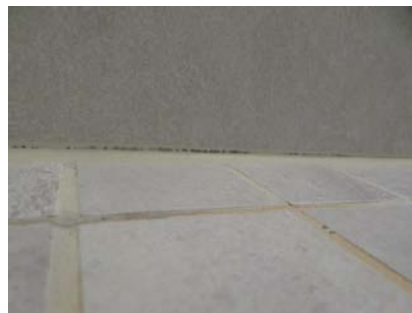
- Det er påvist at flisfuger har riss/sprekker.

Sprekk i fuge i overgang gulv/vegg i dusj.

Sprekk i fuge.

For å lukke avviket bør fuge skiftes.

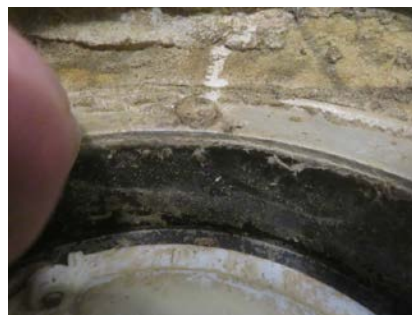
Det er plastsluk og smøremembran med dokumentert utførelse.

Sluk

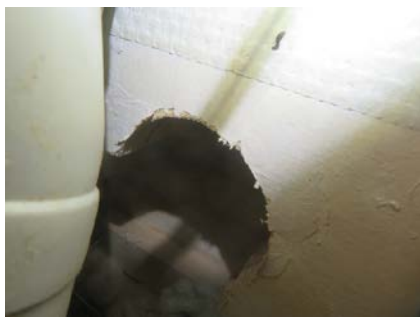
Hulltaking er foretatt uten å påvise unormale forhold. Hulltaking er foretatt ved/i Kjøkken.. Fuktkvotemåling (vekt%) i konstruksjonen ble målt til 0.

Hull i vegg mellom kjøkken og bad.

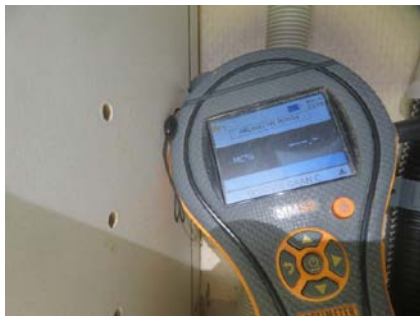
Fuktmåling.

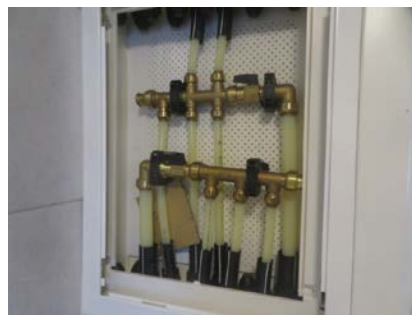
Samleskapet med stoppekraner er plassert på badet.

Samleskap.

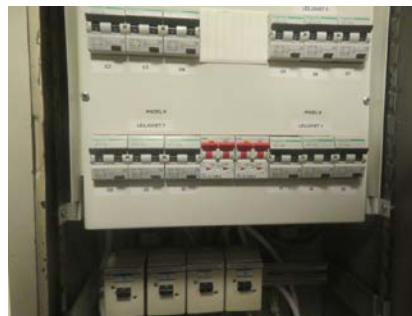
Sikringsskap.

10. Er det tegn på at kabelinnføringer og hull i inntak og sikringsskap ikke er tette, så langt dette er mulig å sjekke uten å fjerne kapslinger?
Nei
11. Finnes det kursfortegnelse, og er den i samsvar med antall sikringer?
Ja
12. Foreta en helhetsvurdering av det elektriske anlegget, dets alder, allmenne tilstand og fare for liv og helse. Bør det elektriske anlegget ha en utvidet el-kontroll?
Ja Sikringsskap i felles gang. Automatsikringer. Anlegget er ikke kontrollert utover en visuell kontroll. Det er en del eldre ledningsnett og brytere.
Det henvises til borettslaget for mer informasjon. På generelt grunnlag anbefales det en kontroll av el-anlegget.

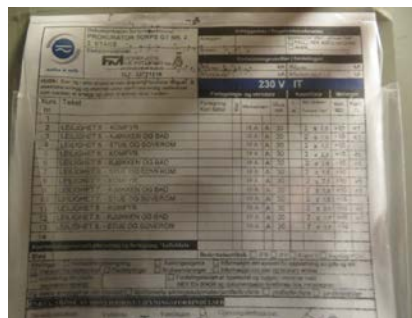
Kursfortegnelse.

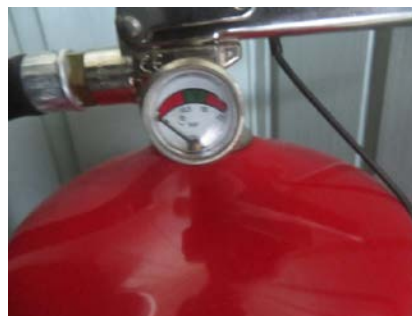
- Branntekniske forhold > Pulverapparat ikke tilfredsstillende funksjonelt da sikring er borte og viseren står på rødt.

Feil på pulverapparat.
