Oluf Melvolds gate 78, 2318 HAMAR

**Oluf Melvolds gate 78**

# Tilstandsrapport

## BOLIGBYGG MED FLERE BOENHETER

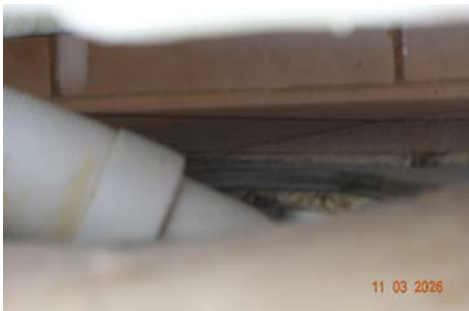
#### Vurdering av avvik:

- Tilgang til sluk må bedres både for inspeksjon og rengjøring.
- Når sluket har begrenset tilgang, er det vanskelig å rengjøre sluket og å inspisere den for å oppdage skader i membranen/fuger rundt sluket, som er avgjørende for å forhindre lekkasjer.

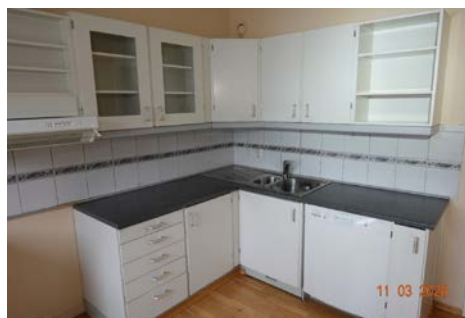
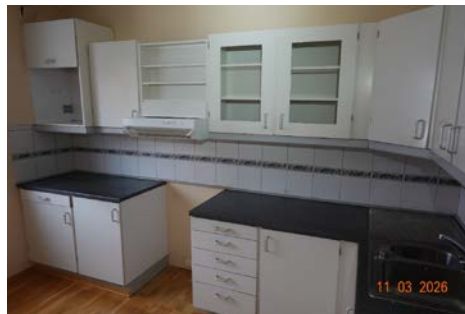
Innredning er skiftet etter byggeåret. Ukjent alder.

Kjøkkeninnredning med laminert benkeplate, over og underskap, skuffer, opplegg for oppvaskmaskin, to rustfrie kummer med benkebeslag, ettgrep blandebatteri, del med glassdører, fliser i benkerygg og rillede fronter.
