Gamle Somavei 21, 4313 SANDNES

**Lekker og innholdsrik familiebolig.  
Idyllisk og solrik tomt.  
Barnevennlig og sentralt.**

**Salgsobjekt:** Enebolig  
**Eierform:** Eiet  
**Byggeår:** Antatt 1949  
**BRA-i/BRA Total** 235/270 kvm  
**Tomtstr.:** 650.3 kvm + 65 kvm  
**Soverom:** 3  
**Antall rom:** 5  
**Gnr./bnr.** Gnr. 69, bnr. 215  
Gnr. 69, bnr. 2210  
**Oppdragsnr.:** 1413260025

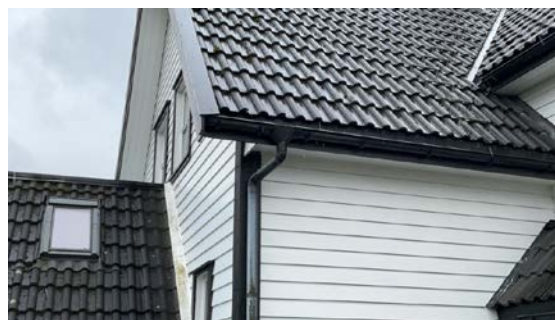
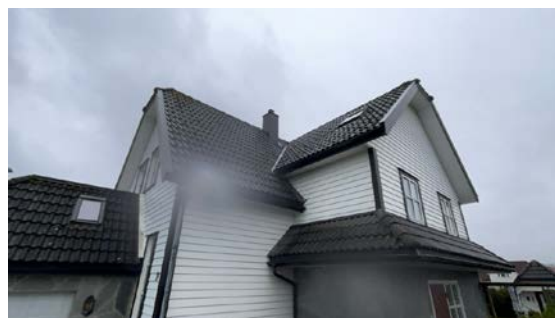
Siden taket (takkonstruksjon, takteking og skorstein) kun er observert fra bakkenivå, er vurderingen begrenset av dette. Det er ikke sikkerhetsmessig forsvarlig å bevege seg ut på taket eller observere fra stige. Selv om det ikke er avdekket skader under befaringen, betyr ikke dette at det ikke foreligger skader som en besiktigelse på taket kan avdekke. Vær oppmerksom på denne risikoen. En undersøkelse av taket kan utføres av en fagperson under tilstrekkelige sikkerhetsforhold.

- Når takteking og undertak begynner å bli gamle, øker risikoen for lekkasjer, noe som kan føre til omfattende og kostbare reparasjoner av underliggende konstruksjoner dersom en ikke foretar tiltak på konstruksjonene før dette oppstår.
- Lokal utbedring må utføres.

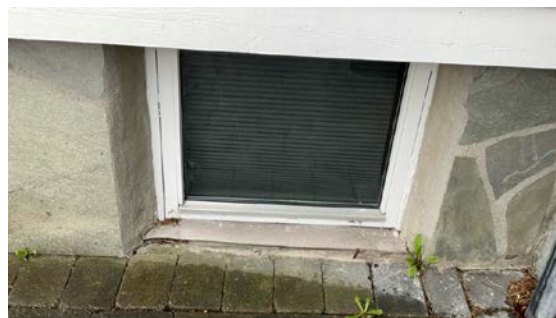
Punkterte glassruter bør skiftes ut for å unngå varmetap, redusert isolasjonsevne og risiko for kondens eller fuktskader i vinduskonstruksjonen.

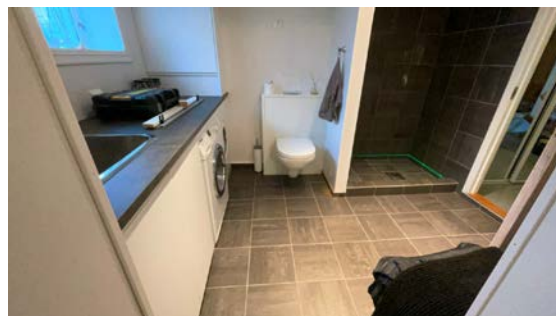
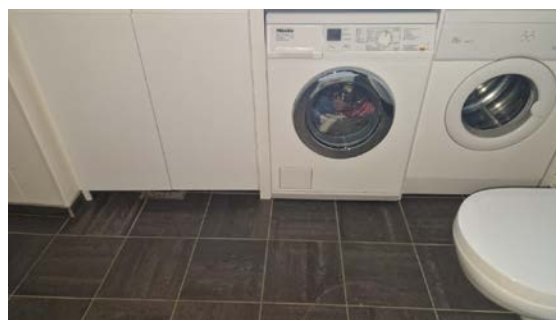
- Det er påvist at høydeforskjell fra topp slukrist til gulv/synlig topp membran ved dørterskel er mindre enn 25 mm.
- Det er påvist avvik i fallforhold til sluk i forhold til krav i forskrift på byggetidspunktet.

- Et bad med manglende/reduert fall til sluk blir mindre funksjonelt og sikkert for brukeren. Dette kan medføre stående vann på gulvet, vann som ikke ledes effektivt til sluket, økt risiko for at vann renner ut av rommet og redusert sklisikkerhet på gulvet.

Det bør etableres tilfredsstillende fall mot sluk for hele våtrommet, slik at alt vann ledes til sluk. Manglende fall kan føre til at vann blir liggende på gulvet og øker risikoen for fuktskader i konstruksjonen og tilstøtende rom.

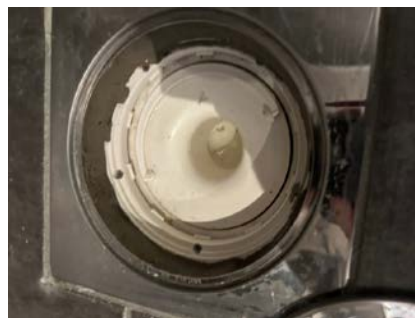
- Det er viktig å merke seg at levetiden til en membran varierer basert på kvalitet, installasjon og bruk. Eldre membraner kan bli sprø og sprekke opp, noe som fører til at de mister sin vanntettende funksjon. Dette kan resultere i vannlekkasjer gjennom vegger og gulv og fuktskader.
