Nattlandsfjellet 27, 5098 BERGEN

**Fantastisk 4-roms selveierleilighet  
med fabelaktig utsikt! | Stor  
veranda med gode solforhold|  
Garasjeplass med lader!**

Tilstandsrapport .....39

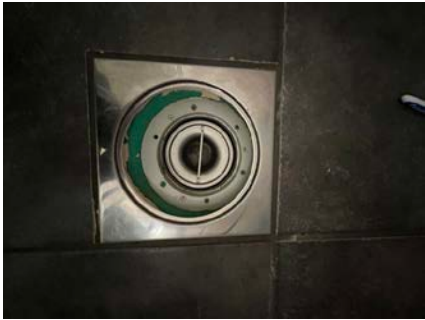
Bilde

Totalvurdering av membran, tettesjikt og sluk

TG 2

TG 2 er gitt med bakgrunn i alder på fuktsikringen. Smøremembran har en naturlig aldringsprosess i form av kjemisk uttørking. Normal forventet levetid på smøremembran er 10-20 år. Ved å etablere dusjkabinett vil badet kunne vare i flere år enn den antatte gjenstående levetiden. Toalettet mangler dreksåpning, som er et minimumskrav ved innebygget sisterner for å synliggjøre lekkasje. Det er ukjent om sisternen har safetybag eller tilsvarende løsning. TG 2 settes grunnet usikkerhet og manglende dokumentasjon.

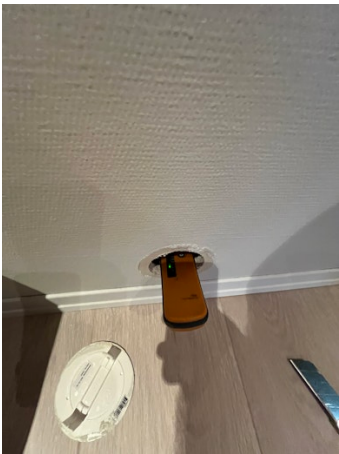
Bilde

Det er utført hulltaking mot våtrommets vanninnstallasjon der det er antatt størst risiko for eventuelle vannlekkasjer/fuktskader. Hullet er utført fra tilstøtende rom på baksiden av våtrommets fuktsikring. Ingen forhøyede fuktverdier funnet.

Det er utført søk etter fukt fra tilstøtende rom med hulltaking. Ingen tegn til forhøyede fuktverdier på baksiden av membran på tilfeldige valgte plasser.

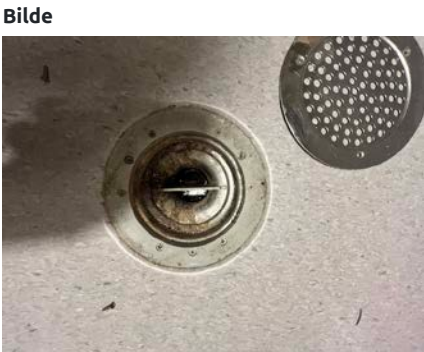
**Er det synlig mansjett/ våtrombelegg under klemring i sluk?**  
Ja

**Kommentar:**  
Gulvbelegget er lagt under klemring i sluk.

**Kommentar:**  
TG 2 er gitt på bakgrunn av alder på fuktsikringen.
