Jernbanegata 15 A, 1606 FREDRIKSTAD

**Drømmen om egen enebolig i
byen – koselig bolig med sjel og
gangavstand til sentrum**

| Tilstandsrapport | 37 |

Befaringsdato: 27.10.2025

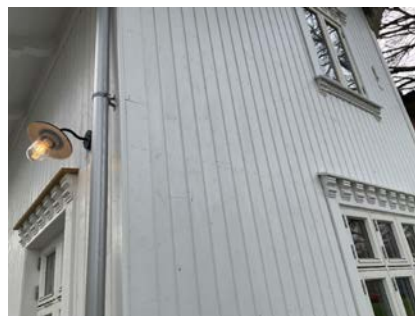
Veggkonstruksjon

Yttervegger av antatt bindingsverk med stående kledning.

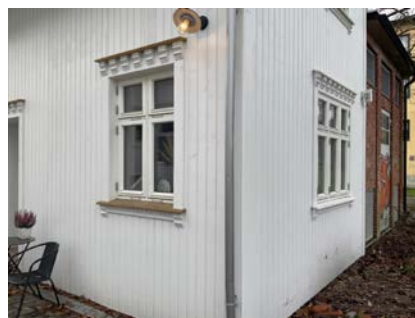
Vinduer med rammer og karmen i tre med isolerglass med ukjent alder.

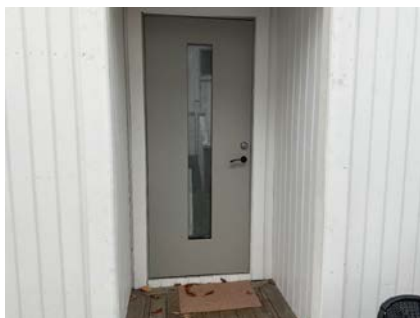
Dører

Ytterdør i tre fra nyere dato.

- Karmene i dører er værslitte utvendig og det er sprekker i treverket. Knust glassfelt og værslitasje på ytterdør til bod.

- Det må påregnes noe vedlikehold og at enkelte dører må skiftes ut. Bør skiftes.

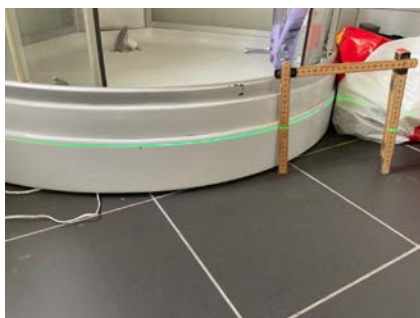
TG 2 Overflater Gulv

Avvik: Det er påvist at høydeforskjell fra topp slukrist til gulv/synlig topp membran ved dørterskel er mindre enn 25 mm.

- Til tross for avviket i fall/høydeforskjell til sluk, vil gulvet fortsatt kunne lede vann mot sluket, men med redusert effektivitet. Dette kan potensielt øke risikoen for vannansamling i enkelte områder av badet.

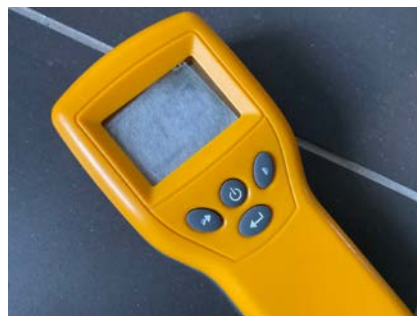
TG 2 Sluk, membran og tettesjikt

Fuktmåler viser normale verdier.

- Det er påvist andre avvik:
- Det mangler dokumentasjon fra fagfolk på utførelse av vanntett sjikt/membran.

- Andre tiltak:
- Tiltak er ikke nødvendig angående manglende dokumentasjon, dog får konstruksjonen avvik da det mangler. Det kan oppstå mangler og skjulte feil. Tilstanden må jevnlig overvåkes.
