Tilstandsrapport

📍 Mosseveien 69, 1610 FREDRIKSTAD

gnr. 210, bnr. 67, snr. 60

Rapportdato: 12.03.2024

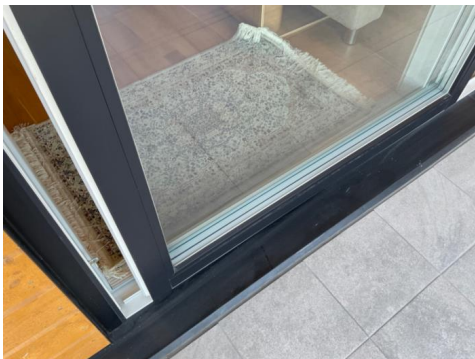
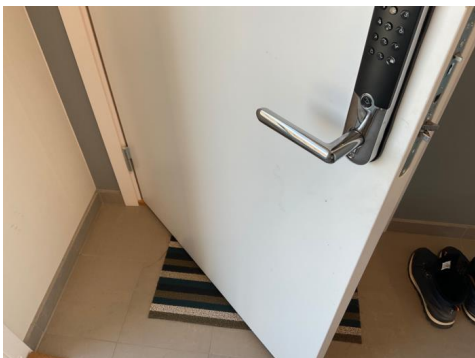
TG 0 Dører

Ytterdør i tre fra byggeår. Brannklassifisert B30 og lydklassifisert Db43.

Balkongdør i tre med stort glassfelt med isolerglass fra byggeår.

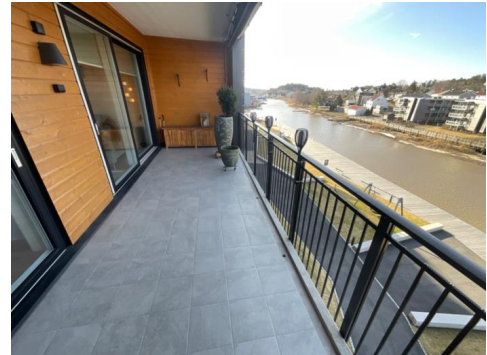
TG 0 Balkonger, terrasser og rom under balkonger

Fra stue/kjøkken og det ene soverommet er det adgang til balkong på 18 kvm.

Rekkverkshøyde er målt til ca. 104 cm og er innenfor dagens krav.

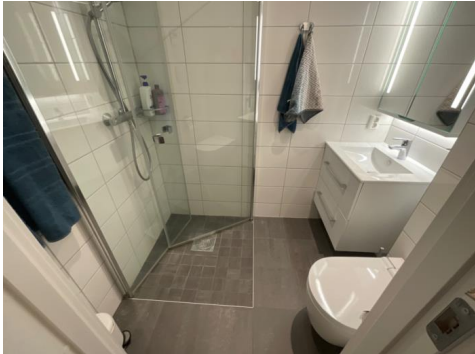
4. ETASJE > BAD

! TG 0 Overflater vegger og himling

Flis på vegger og slett malt tak.

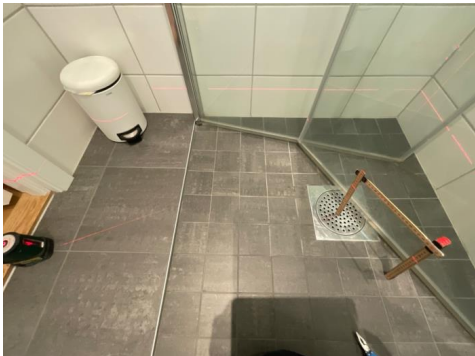
! TG 0 Overflater Gulv

Flislagt gulv med vannbåren gulvvarme. Det er målt en høydeforskjell på ca. 40 mm fra topp membran til topp slukrist.

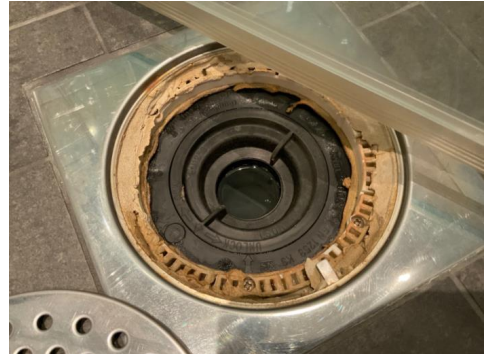
! TG 0 Sluk, membran og tettesjikt

Plastsluk.
Fuktmåling ikke mulig grunnet vannbåren gulvvarme.

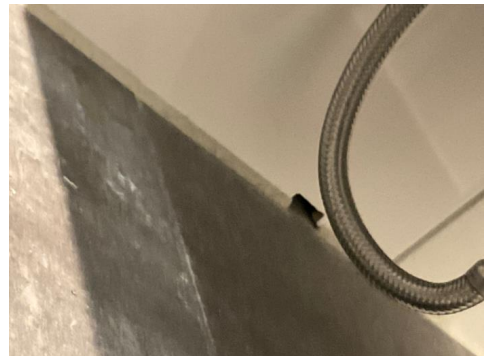
! TG 0 Sanitærutstyr og innredning

Rommet har innredning med nedfelt servant, veggfestet toalett og dusjhjørne.

Drensåpning er korrekt etablert i sisterne iht. forskrifter.

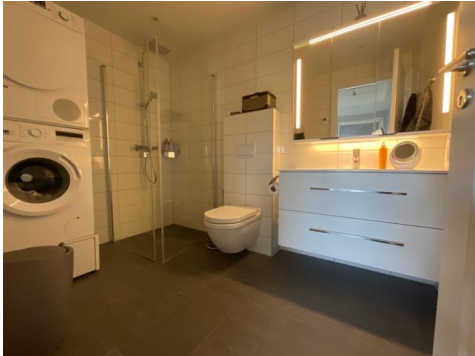
! TG 0 Overflater vegger og himling

Flis på vegger og slett malt tak.

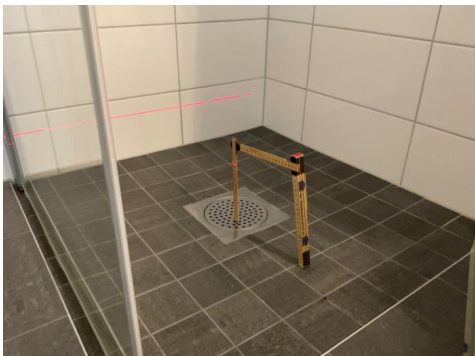
! TG 0 Overflater Gulv

Flislagt gulv med vannbåren gulvvarme. Det er målt en høydeforskjell på ca. 40 mm fra topp membran til topp slukrist.

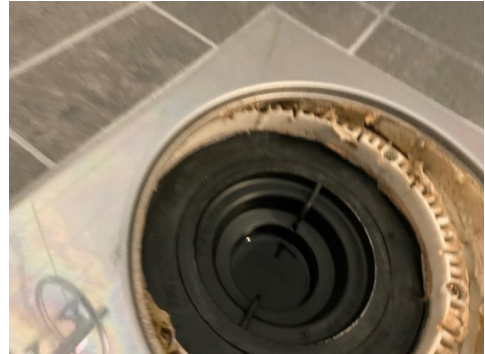
! TG 0 Sluk, membran og tettesjikt

Plastsluk.
Fuktmåling ikke mulig grunnet vannbåren gulvvarme.

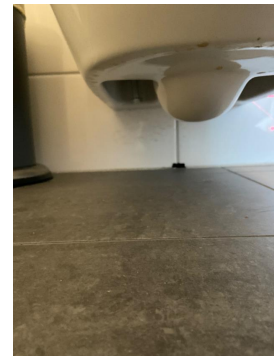
! TG 0 Sanitærutstyr og innredning

Rommet har innredning med nedfelt servant, veggfestet toalett, dusjhjørne og opplegg for vaskemaskin.

Drensåpning er korrekt etablert i sistene iht. forskrifter.

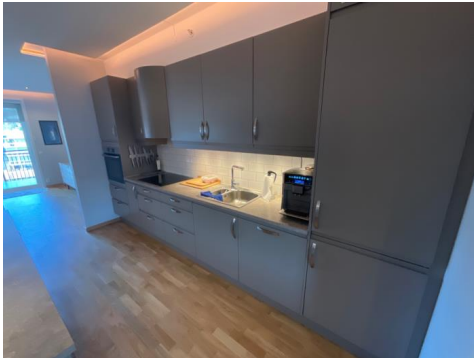
! TG 0 Overflater og innredning

Kjøkkeninnredning fra byggeår.
Kjøkkenet har slette fronter og laminat benkeplate. Integriert komfyr, induksjonstopp, kjøl/fryseskap og oppvaskmaskin.

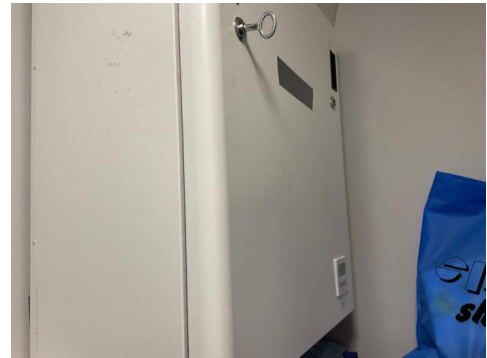
! TG 0 Ventilasjon

Balansert ventilasjonsanlegg som kontrollerer både mengden tilluft og avtrekksluft. Ventilasjonsaggregatet består av en vifte som trekker ut brukt luft fra våtrom, kjøkken og tekniske rom. Det består også av en vifte som trekker luft utenifra og tilfører frisk, temperert luft til oppholdsrom som soverom, stue osv.

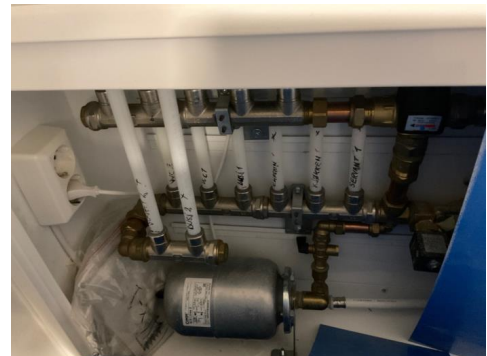
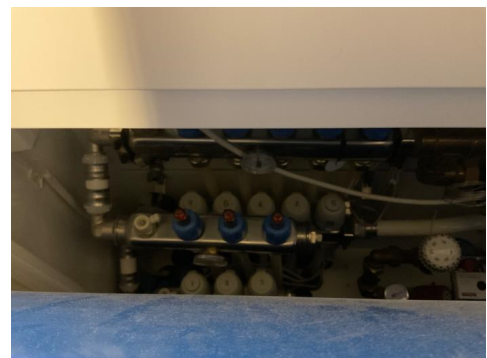
! TG 0 Vannbåren varme

Vannbåren varme i alle rom tilknyttet Fredrikstad Fjernvarme.

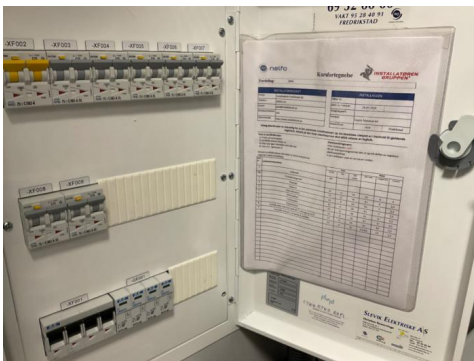
! TG 0 Elektrisk anlegg

Sikringskap med automatsikringer. 8 fordelerkurser på hhv. 15 og 25 ampere. Hovedkurs på 40 ampere.

Nyere el-anlegg fortsatt med garanti.
