Lovisenberggata 4B, 0456 OSLO

**Meget attraktiv 2-roms,  
toppleilighet. Balkong. Mulighet  
for 3-roms. Heis.  
Moderniseringsobjekt.**

# Tilstandsrapport

# gnr. 220, bnr. 60, snr. 46

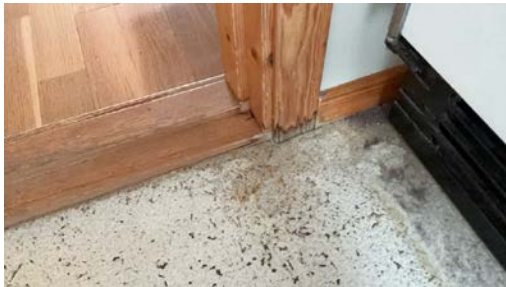
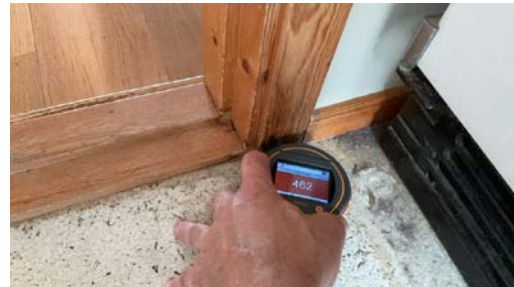
- Det er påvist skader på overflater/kjøkkeninnredning utover normal slitasjegrad.
- Det er påvist skader/fuktskjolder i kjøkkengulvet.
- Det er ved bruk av fuktindikator rundt utsatte hvitevarer påvist indikasjoner på fuktighet.

Innredningen fremstår som slitt og har tydelige bruksspor. Det er registrert fuktskadet belasting ved kjøleskap. Målinger har påvist forhøyede fuktverdier i gulvet ved kjøleskapet, noe som indikerer at det kan ha forekommet lekkasje eller kondens relatert til kjøleskapet. For øvrig vurderes innredning og utstyr å ha passert normal forventet levetid.

TG 2, da det er registrert fuktskade og forhøyede fuktverdier ved kjøleskap i tillegg til generelt høy alder og slitasje.

Byggforsk oppgir at kjøkkeninnredninger normalt har en levetid på 20–30 år. Innredningen i boligen har passert denne alderen, og gjenværende levetid vurderes som utløpt. Fuktskadene indikerer behov for tiltak og mulig utskifting. Videre undersøkelser anbefales for å avdekke eventuelle følgeskader i gulvkonstruksjonen.

- Det er viktig å merke seg at fuktindikatormålinger kan være beheftet med noe usikkerhet. Derfor anbefales det å gjennomføre grundigere undersøkelser for å bekrefte omfanget av fuktindikatorutslagene og identifisere kilden. Dette kan innebære bruk av mer avanserte fuktmålere, inspeksjon bak overflatematerialer etc.
- Det må gjennomføres ytterligere undersøkelser.

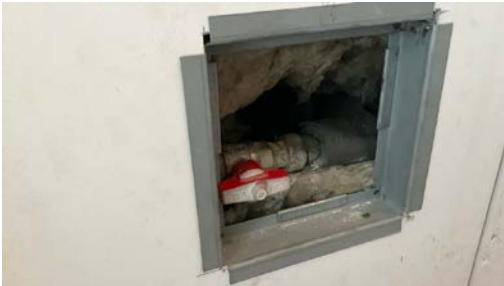
Det er registrert synlige avløpsrør under vask på både kjøkken og bad. Rørene er av plast. Alder antas å være fra byggeåret.

Avløpsrør av plast har normalt god bestandighet, men ved høy alder øker risikoen for sprekke-dannelser, lekkasjer eller tetninger. Rørene som er synlige fremstår uten lekkasje ved befaring, men de har passert vesentlig del av forventet levetid.

- Eldre avløpsrør har blant annet større sannsynlighet for lekkasjer, noe som kan føre til omfattende og kostbare vannskader i boliger.

TG 2. Begrunnelsen er høy alder i forhold til forventet levetid, selv om det ikke ble registrert lekkasjer eller feil på undersøkelsestidspunktet.
