Tuvika 8, 6699 KJØRSVIKBUGEN

Fritidsbolig pent beliggende på utsiktstomt i Kjørsvikbugen | Gode solforhold | Vei helt frem | Strøm, vann & avløp

Tilstandsrapport

FRITIDSBOLIG

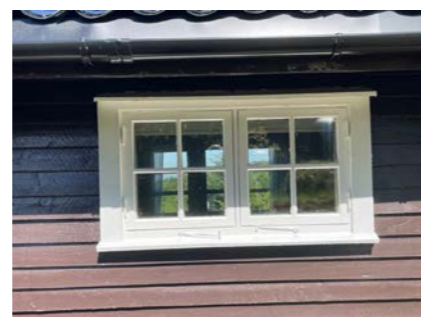
TG 1 Vinduer

Bygningen har malte kobla trevinduer fra byggeår og noen malte isoler trevinduer som er byttet på værvegg. Terrassedør som malt tredør med isolerglass fra nyere tid.

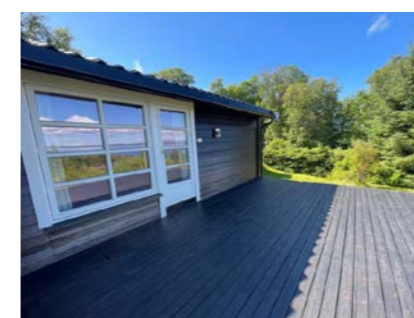
TG 1 Balkonger, terrasser og rom under balkonger

Terrasse som oppført i tre med understøtter. Terrassebord i cu-impregneret. Det anbefales å montere rekkverk der høyden er mer en 50 cm. ned til bakken.

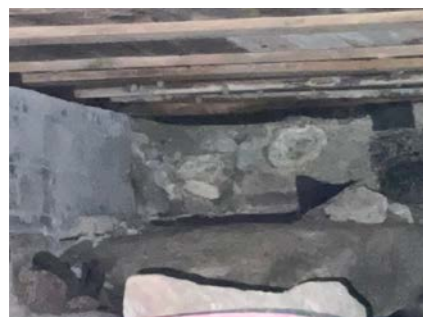
TG 2 Kryp Kjeller

Bygningen har krypkjeller under trebjelkelag og stubbegulv.

- Tiltak:

Avviket må ses i sammenheng med punkt "Drenering".

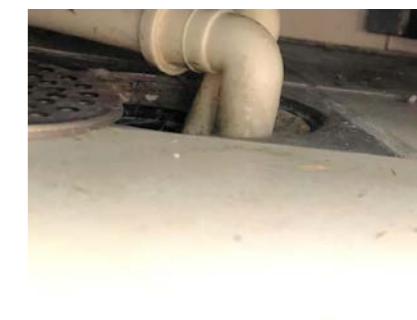
1. ETASJE > BAD

Vurdering av avvik:

Det nærmer seg behov for oppgradering av gulvet / badet.

Badet er fullt funksjonelt og kan brukes i påvente av renovering.

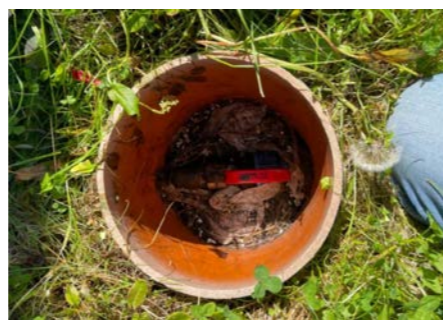
TG 1 Vannledninger

Innvendige vannledninger er av kobber med plastkappe. Hovedstengekranen inn til fritidsboligen er foran luke til krypkjeller.

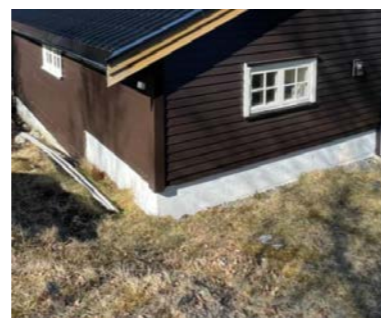
Vurdering av avvik:

- Det er avvik:

- Tiltak:

Det må etableres drenering mot nord / øst (tilbygget) Vann må ledes vekk fra der det ikke er åpen krypkjeller.
