Tuvika 8, 6699 KJØRSVIKBUGEN

**Fritidsbolig pent beliggende på  
utsiktstomt i Kjørsvikbugen | Gode  
solforhold | Vei helt frem | Strøm,  
vann & avløp**

# Tilstandsrapport

## FRITIDSBOLIG

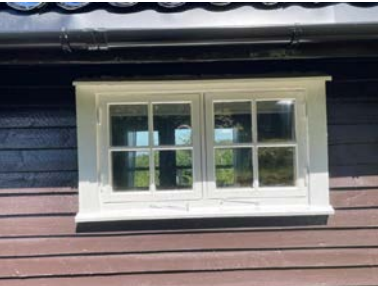
Bygningen har malte kobla trevinduer fra byggeår og noen malte isoler trevinduer som er byttet på værvegg. Terrassedør som malt tredør med isolerglass fra nyere tid.

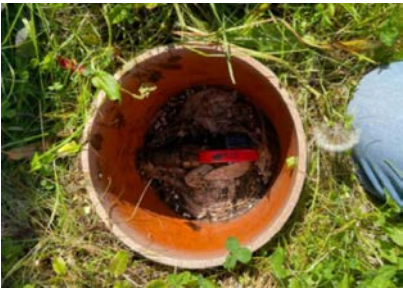
Innvendige vannledninger er av kobber med plastkappe.  
Hovedstengekranen inn til fritidsboligen er foran luke til krypkjeller.

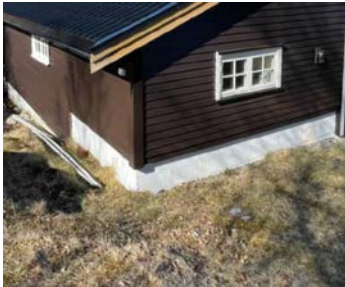
Boligen står på ringmur i betong som er støpt mot fjellet.

Det anbefales gjøres tiltak for å lede vannet kontrollert bort.  
Avviket må ses i sammenheng med punkt drenering "Etasjeskille/gulv mot grunn"
