**Prisant.:** Kr 5 200 000,-  
**Omkostn.:** Kr 131 350,-  
**Total ink omk.:** Kr 5 331 350,-  
**Selger:** Oscar Killingmoe  
Hanne Nordheim

**Salgsobjekt:** Rekkehus  
**Eierform:** Eiet  
**Byggeår:** 2019  
**BRA-i/BRA Total** 110/134 kvm  
**Tomtstr.:** 360.9 m<sup>2</sup>  
**Soverom:** 3  
**Antall rom:** 4  
**Gnr./bnr.** Gnr. 128, bnr. 247  
**Oppdragsnr.:** 1204250110

# Tilstandsrapport

# gnr. 128, bnr. 247

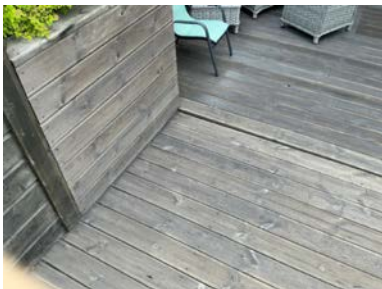
Forholdet kan være et symptom på at terrassen ikke er dimensjonert for å tåle blomsterkassens vekt. Det bør påregnes nærmere undersøkelser av understøttelse/fundamenter. Lokal utbedring bør påregnes.

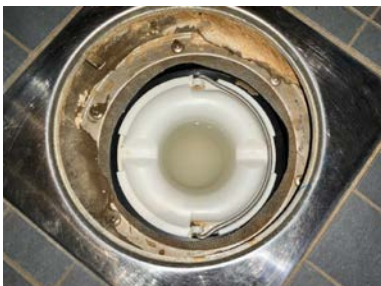
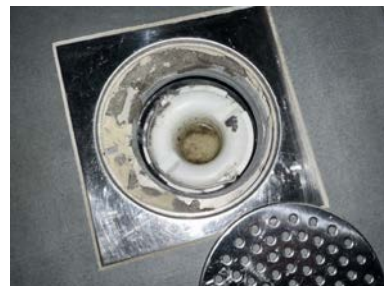
Tilgjengelighet (sluk): Sluk er tilgjengelig for inspeksjon og rengjøring.

Membran er et fuktsperrende sjikt som skal hindre vann i å trenge underliggende konstruksjoner. Tilstedeværelse og full tilstand kan ikke vurderes ved visuell inspeksjon i rommet.
