Trollbergvikveien 78, 4957 RISØR

**Enebolig med stor og usjenert  
tomt - Praktfull utsikt over havet!**

# Tilstandsrapport

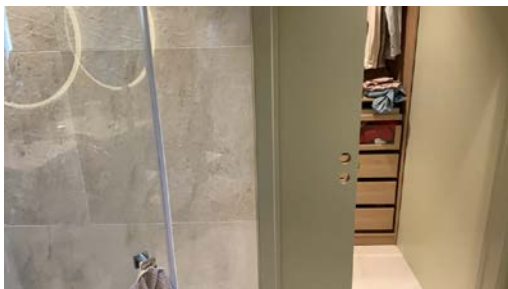
- Det er vindu/dør med ikke fuktbestandige materialer i våtsonen (ved vask, dusj, badekar, osv.), løsningen eller byggematerialet er uegnet

Våtrommet fungerer med dette avviket. For å lukke avviket, må overflatene i våtsoner beskyttes eller skiftes.

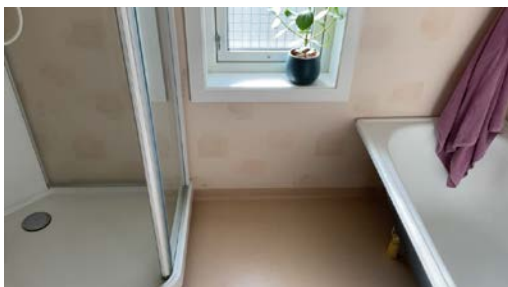
- Det er vindu/dør med ikke fuktbestandige materialer i våtsonen (ved vask, dusj, badekar, osv.), løsningen eller byggematerialet er uegnet

Våtrommet fungerer med dette avviket. For å lukke avviket, må lister og foringer ved vindu i våtsonen beskyttes eller skiftes.

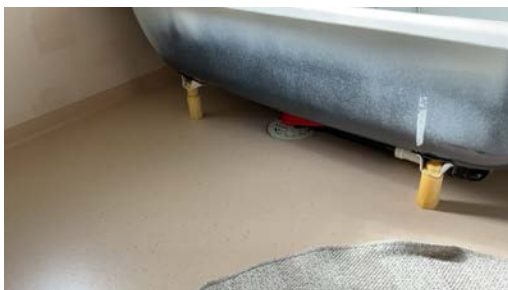
- Det er avvik:

Frontpanel må monteres for å lukke avviket.
