Aspmoen 20C, 8646 KORGEN

**Koselig selveierleilighet med 1
soverom | 1. etasje |
Parkeringsplass | Terrasse**

Befaringsdato: 28.10.2025

BOLIGBYGG MED FLERE BOENHETER

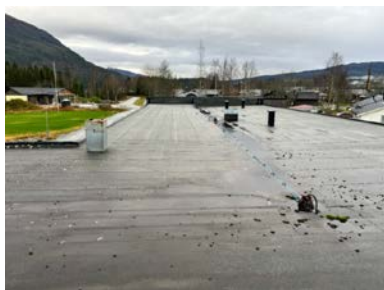
Nedløp og beslag

Gesims, luftelyrer og takhatter av metall. Taksluker med varmekabler. Det er ukjent om varmekabler er tilkoblet.

- Det er avvik:
- Det er noen mindre slipp i tettemasse mellom beslag og papp på gesimsbeslag.
- Det er noen mindre områder mellom sluker det står vann. Begynnende mosegroing på papp.

- Tiltak:
- Avvik bør utbedres.
- Avvik bør observeres jevnlig.

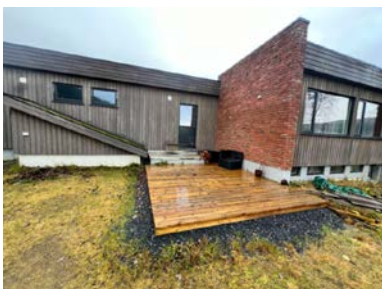
TG 1 Utvendige trapper

Mindre skiferkledd betongtrapp med rullestolrampe opp til entrè.

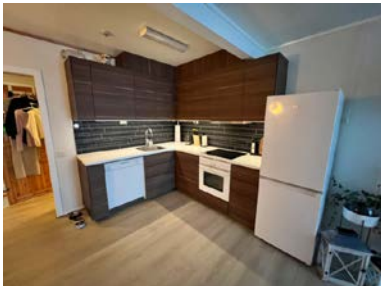
ETASJE > KJØKKEN

Kjøkkenet har laminat på gulvet, glassfiberstrie på vegger og himlingsplater i tak.
Kjøkkenet har innredning med slette fronter. Benkeplaten er av laminat med 1-kums benkebeslag. Det var ved befaringen induksjonstopp, kjøle/fryse-skap, oppvaskmaskin og stekeovn. Kitchenboard mellom benk og overskap.
Målt med fuktindikator foran oppvaskmaskin og benk uten forhøyede verdier.

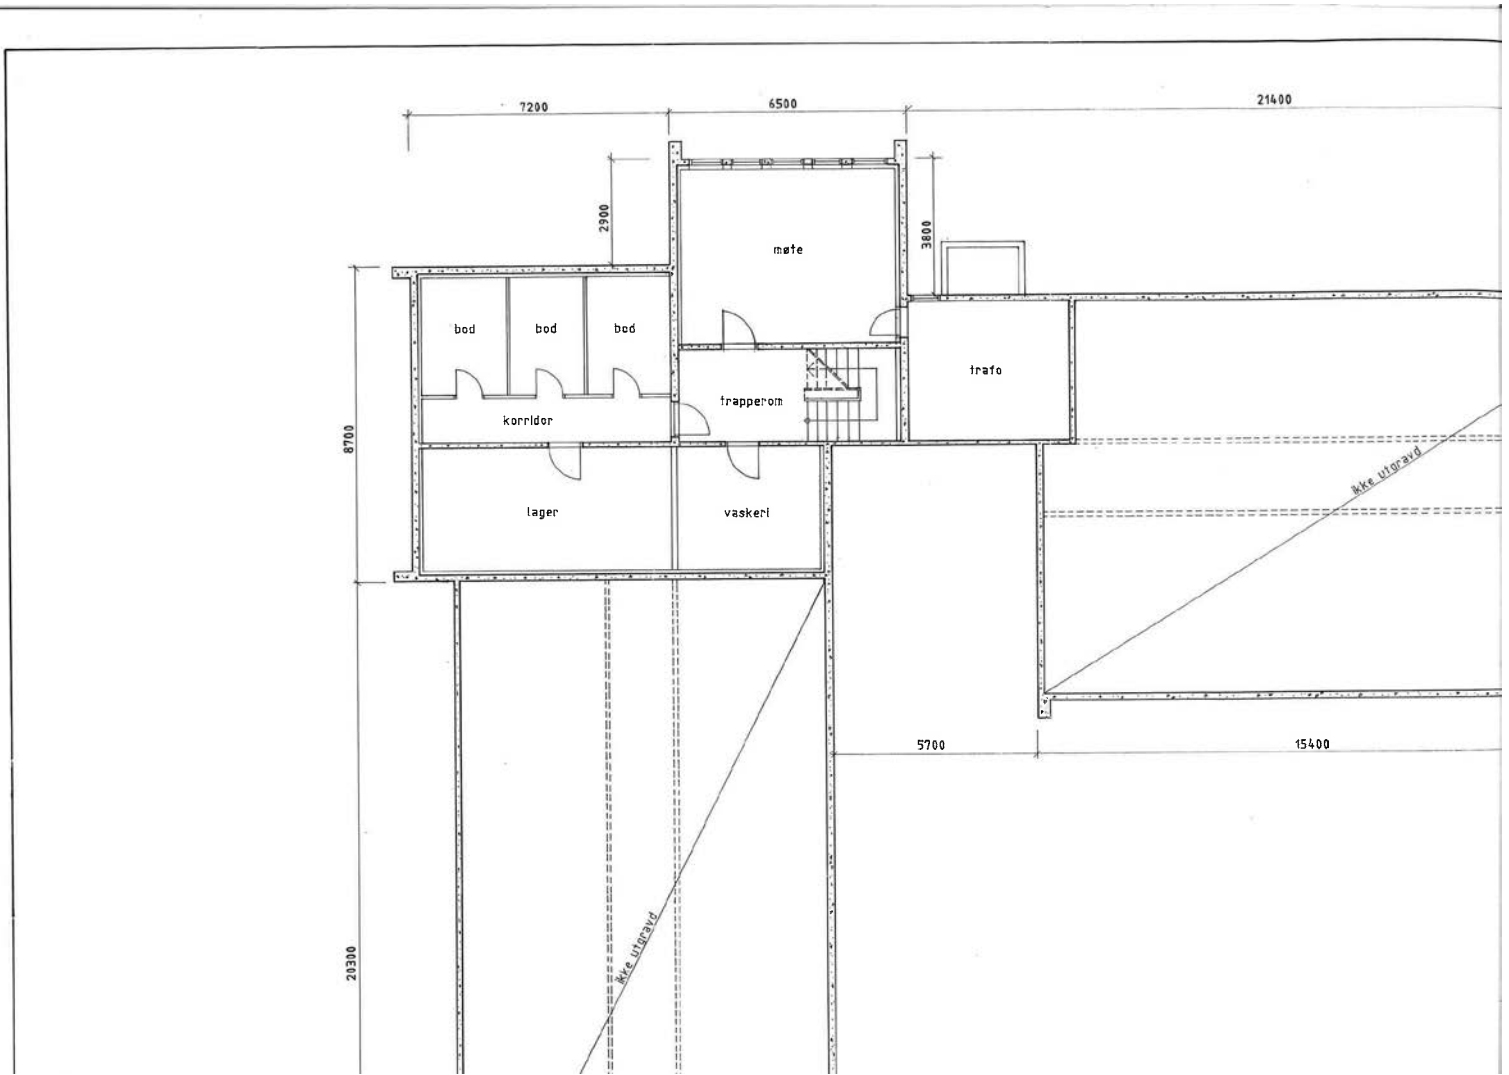
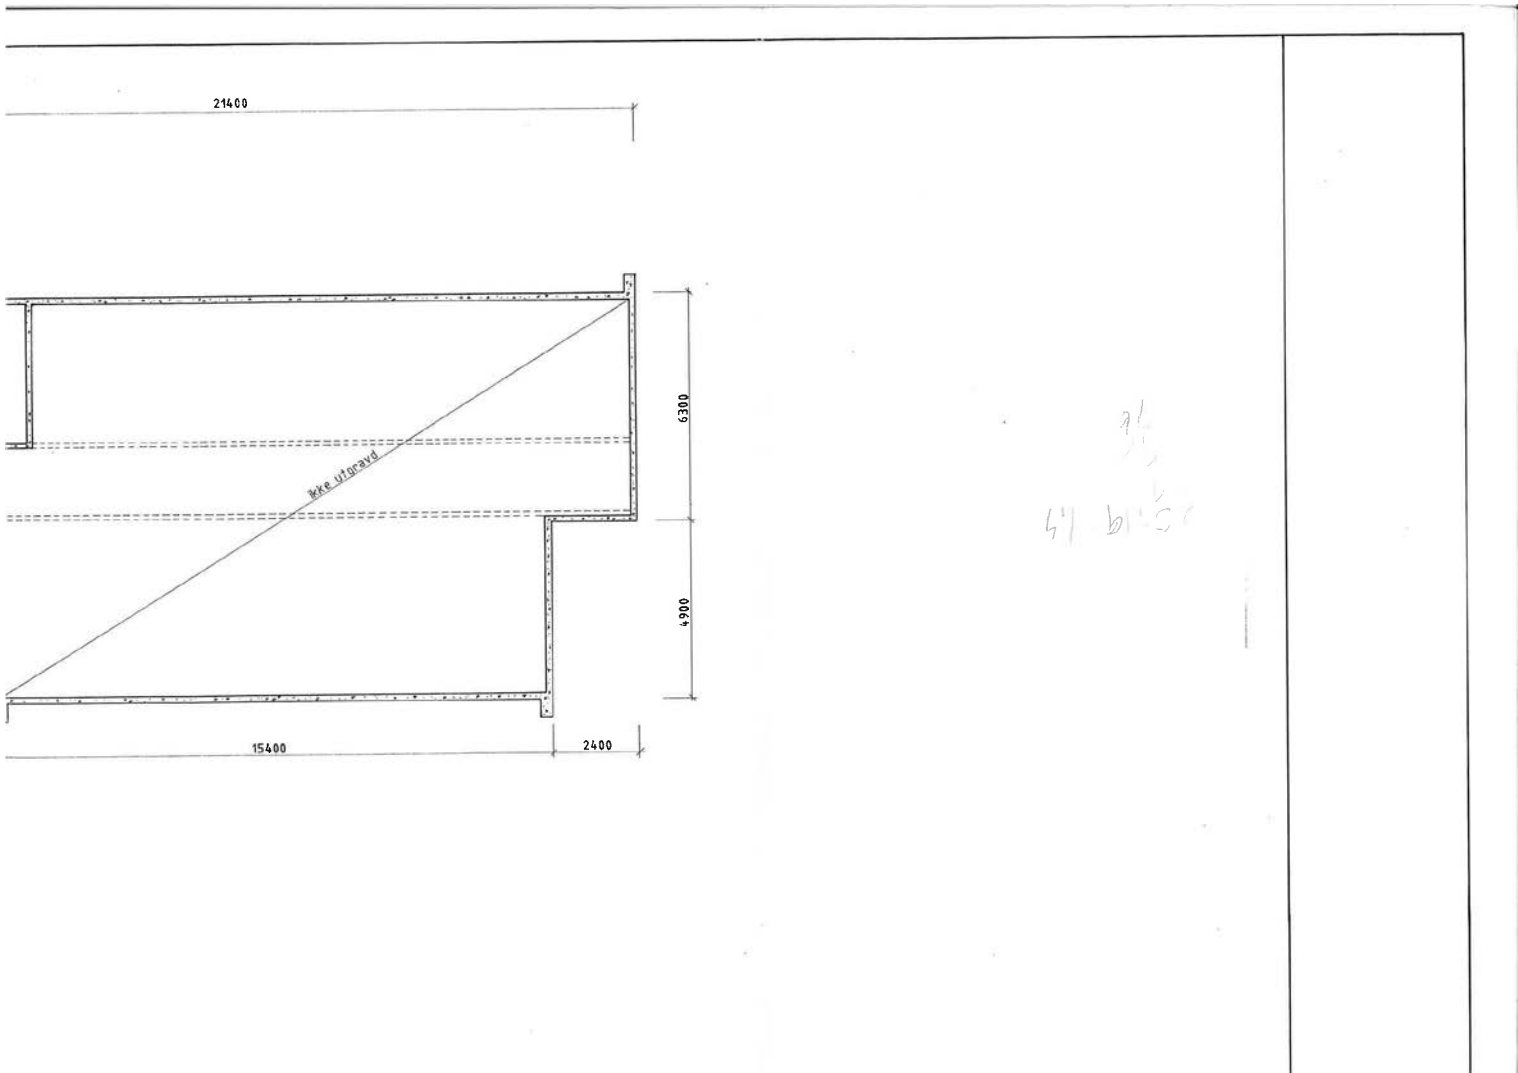
arkitektikontr	
stein hamre	
01-U1-101	
TEGN NR	01-U1-101
SMÅBEN	shu
TEGNET AV	shu ka
DATO	07:09.92
MÅL	1 : 100
PLAN KJELLER	
OPPTEGNING	
OPPRAG	
ASPTUN	
FAMILIE-OG DAGHEM	
HEMNES KOMMUNE	
OPPRAGSØYER	
9223	
OPPRAG NR	9223
ANSV NR	
REVISJON	
<	
0	
1	
2	
3	
4	
5	
6	
7	
8	
9	
10	
11	
12	
13	
14	
15	
16	
17	
18	
19	
20	
21	
22	
23	
24	
25	
26	
27	
28	
29	
30	
31	
32	
33	
34	
35	
36	
37	
38	
39	
40	
41	
42	
43	
44	
45	
46	
47	
48	
49	
50	
51	
52	
53	
54	
55	
56	
57	
58	
59	
60	
61	
62	
63	
64	
65	
66	
67	
68	
69	
70	
71	
72	
73	
74	
75	
76	
77	
78	
79	
80	
81	
82	
83	
84	
85	
86	
87	
88	
89	
90	
91	
92	
93	
94	
95	
96	
97	
98	
99	
100

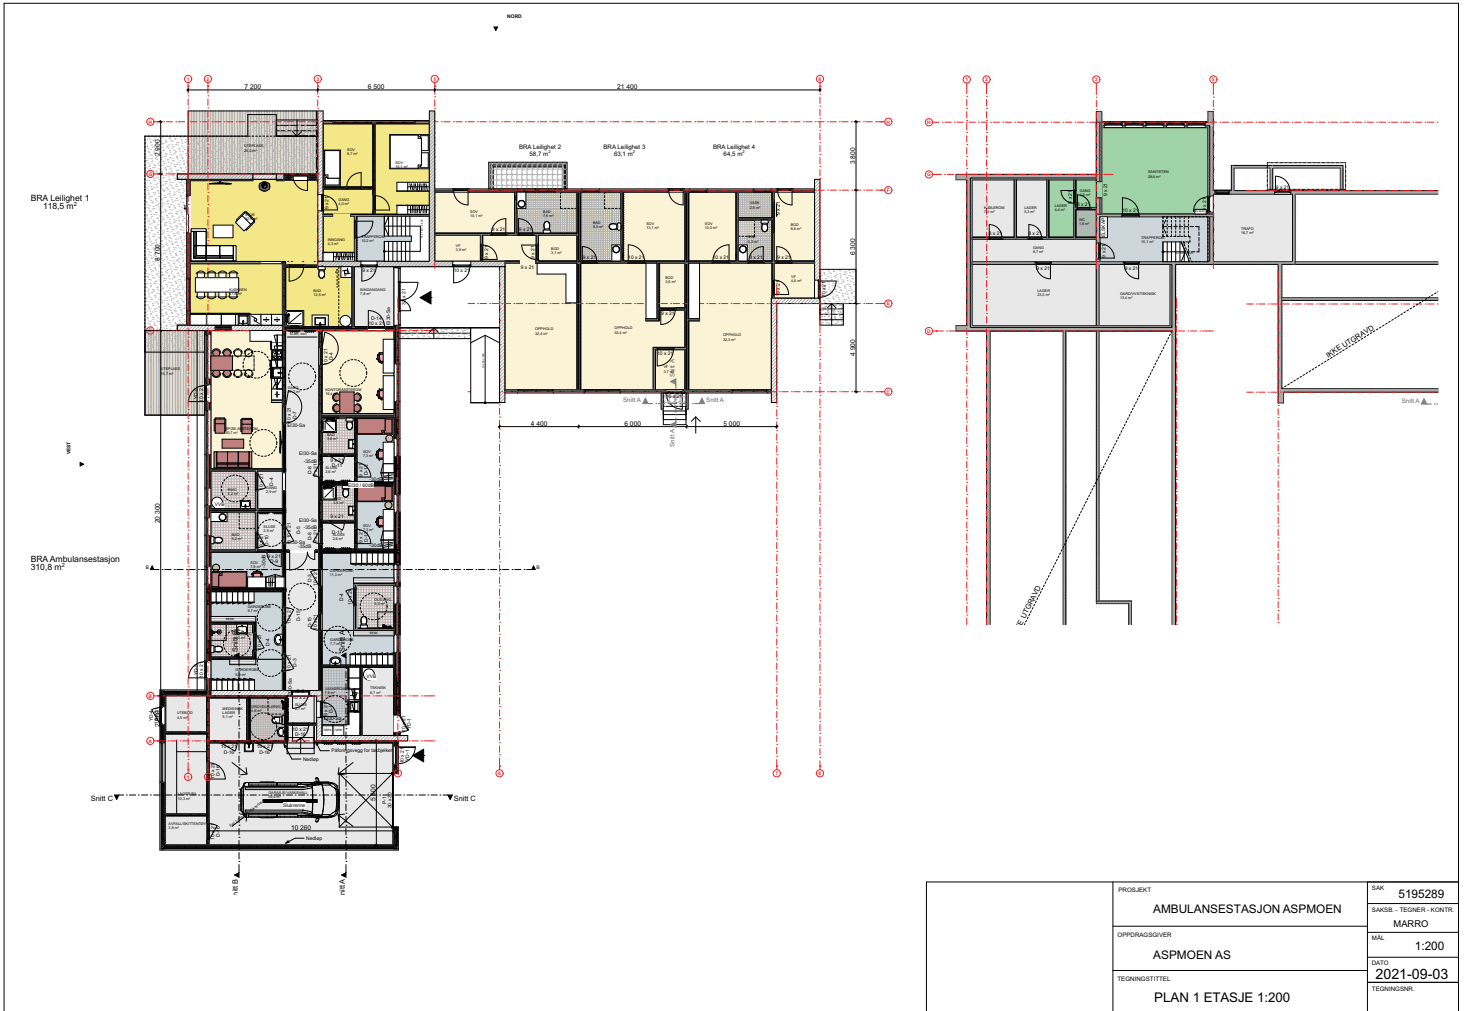
PROSJEKT	AMBULANSESTASJON ASPMOEN	SAK	5195289
	OPPDRAGSGIVER	ASPMOEN AS	SAKSL. TILDELING/KONTAKT	MARRO
	TEGNINGSTITTEL	PLAN 1 ETASJE 1:200	MAK	1:200
			DATE	2021-09-03
			TEKNOLOGI
