Rugbråtveien 12B

Tilstandsrapport

TOMANNSBOLIG

Befaringsdato: 08.04.2026

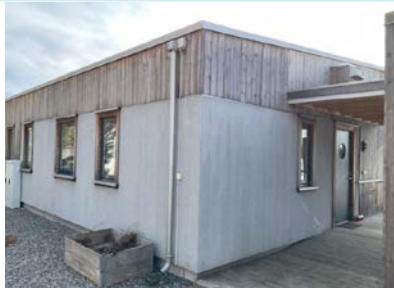
Taket er tekket med asfaltpapp.

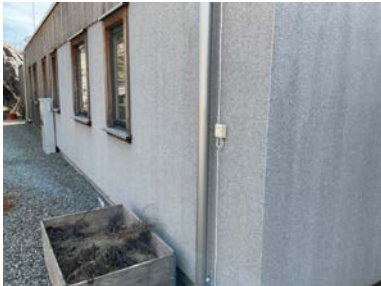
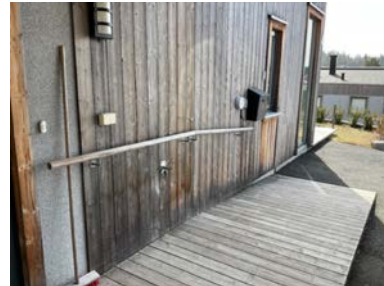
TGIU Takkonstruksjon/Loft

Det er pulltak i trekonstruksjon. Hele takkonstruksjonen er gjenbygget. Det er ingen mulighet til vurdering utover alder og observasjoner fra underliggende etg.

Punktet må sees i sammenheng med Taktekking

Konsekvens/tiltak: TGIU sette pga. manglende mulighet for kontroll.

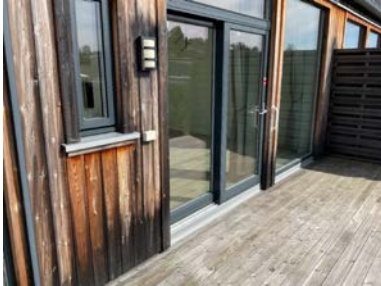
TG 1 Balkonger, terrasser og rom under balkonger

Det er bruksmerker og bruksslitasje. Det er sprekke mellom pipa og veggen.

Behovet for tiltak vil i stor grad være bestemt av estetiske hensyn.
