# Tilstandsrapport

Selveierleilighet

Tordenskiolds gate 9 D, 1606 FREDRIKSTAD

gnr. 300, bnr. 1312, snr. 19

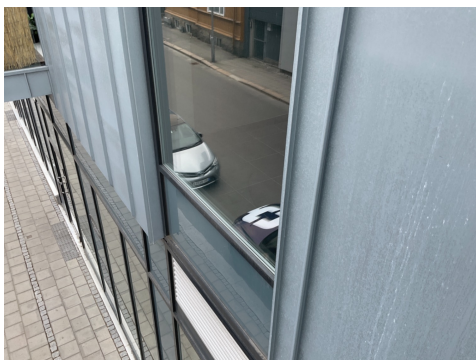
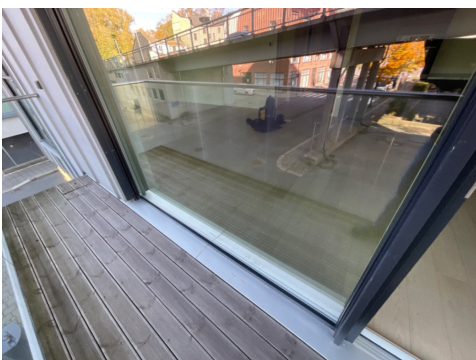
### ! TG 1 Vinduer

Vinduer med rammer og karmen i tre med isolerglass fra byggeår.

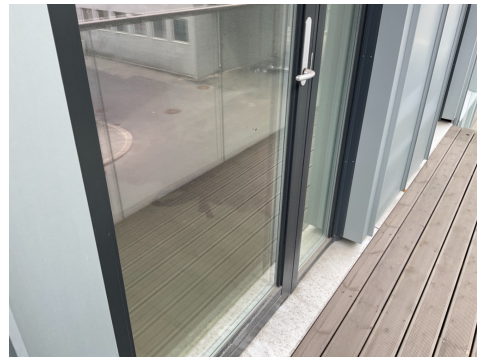
### ! TG 1 Dører

Ytterdør i fra byggeår.

Balkongdører i tre med stort glassfelt med isolerglass fra byggeår.

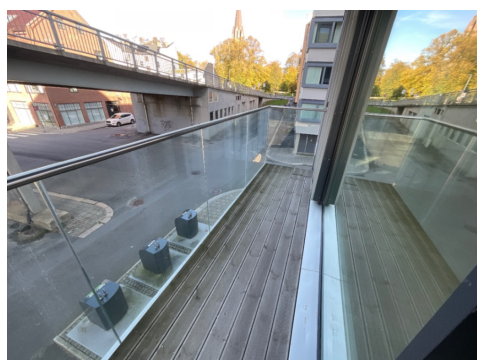
### ! TG 1 Balkonger, terrasser og rom under balkonger og terrasser

Fra stue/kjøkken er det adgang til balkong på 5 kvm.  
Fra begge soverom er det adgang til balkong på 7 kvm.

Rekkverkshøyde er målt og er innenfor dagens krav.

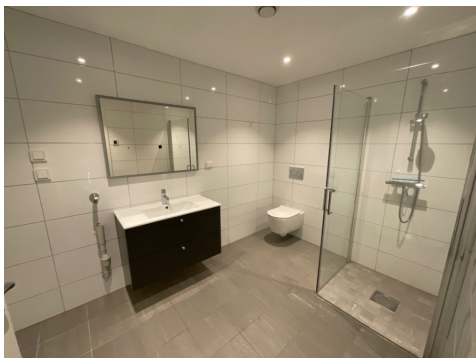
### 2. ETASJE > BAD/VASKEROM

Bad/vaskerom fra byggeår.

Det foreligger kontrollerklæringer fra utbygger ifm oppføring hos kommunen.

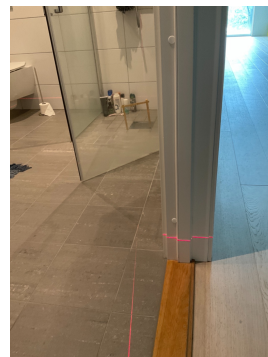
### ! TG 1 Overflater Gulv

Flislagt gulv med vannbåren gulvvarme. Det er målt en høydeforskjell på ca. 27 mm fra topp membran til topp slukrist.

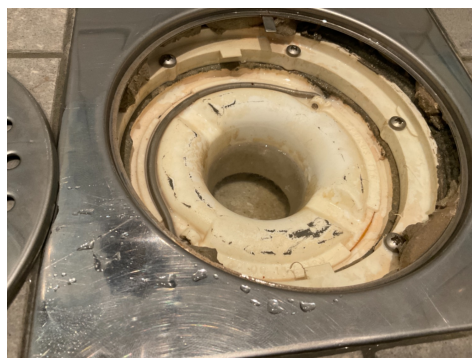
### ! TG 1 Sluk, membran og tettesjikt

Plastsluk.

Fuktmåling ikke mulig grunnet vannbåren gulvvarme.

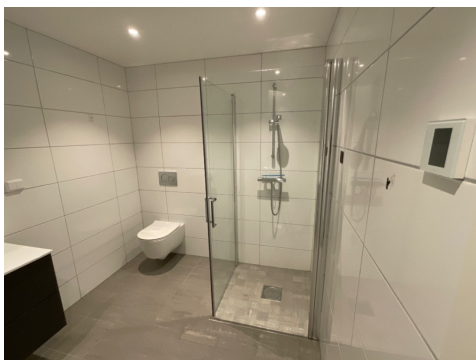
### ! TG IU Fukt i tilleggende konstruksjoner

Hulltaking med fuktmåling er ikke mulig da vannuttak ligger mot tilstøtende våtrom.

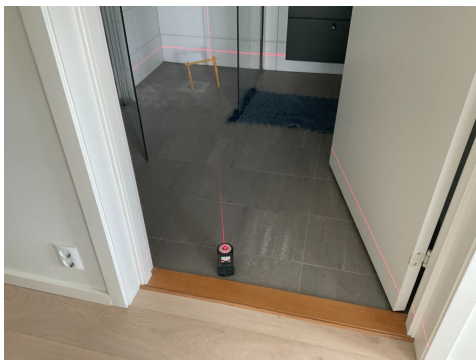
### ! TG 1 Overflater Gulv

Flislagt gulv med vannbåren gulvvarme. Det er målt en høydeforskjell på ca. 26 mm fra topp membran til topp slukrist.

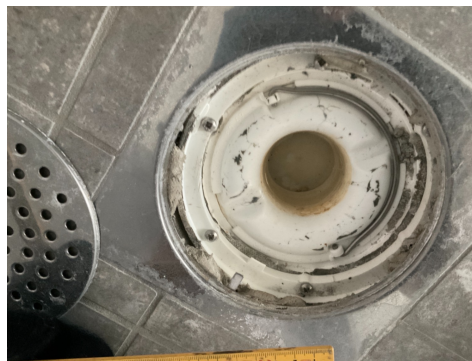
### ! TG 1 Sluk, membran og tettesjikt

Plastsluk.

Fuktmåling ikke mulig grunnet vannbåren gulvvarme.

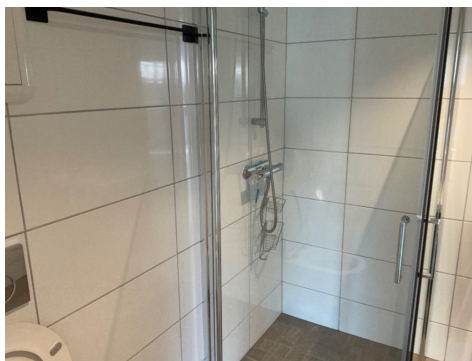
### ! TG IU Fukt i tilleggende konstruksjoner

Hulltaking med fuktmåling er ikke mulig da vannuttak ligger mot tilstøtende våtrom.

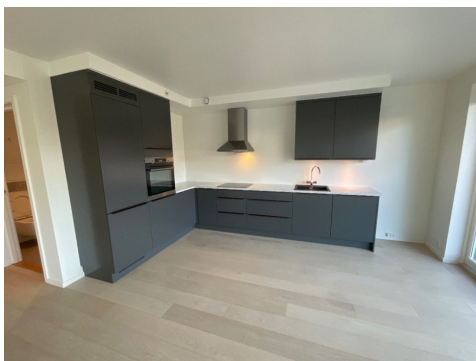
### ! TG 1 Overflater og innredning

Kjøkkeninnredning fra byggeår.  
Kjøkkenet har slette fronter og laminat benkeplate. Integrert komfyr, induksjonstopp, kjøl/fryseskap og oppvaskmaskin.

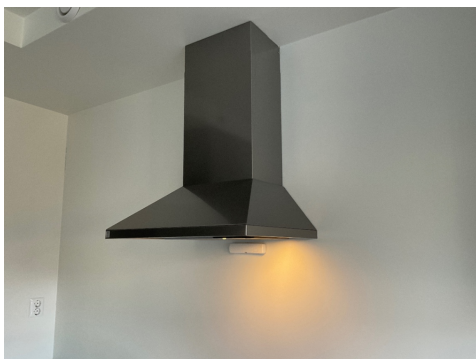
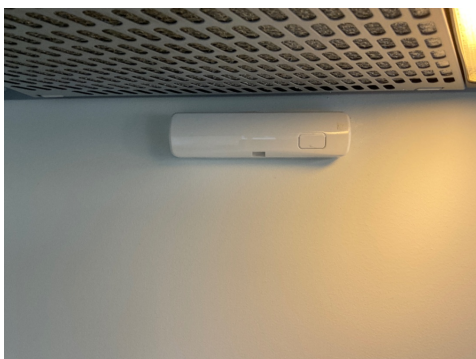
### ! TG 1 Avtrekk

Mekanisk avtrekk via balansert ventilasjon.  
Komfyrvakt er installert.

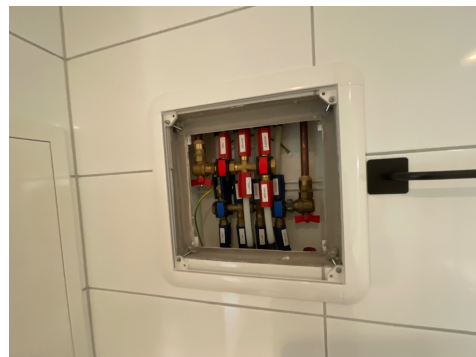
### ! TG 1 Vannledninger

Vannrør av pex (rør-i-rør) og flexislange.

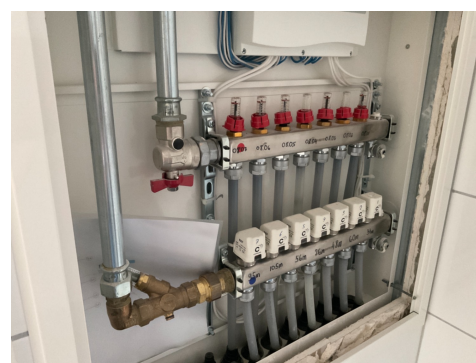
### ! TG 1 Vannbåren varme

Varmtvann og vannbåren gulvvarme via fjernvarme.
