Søndersrødsvingen 28, 3295 HELGEROA

**Helgeroa- flott nyere bolig i rekke  
over 3 plan med god standard,  
carport og fantastisk takterrasse**

# Tilstandsrapport

# Andelsnummer 10

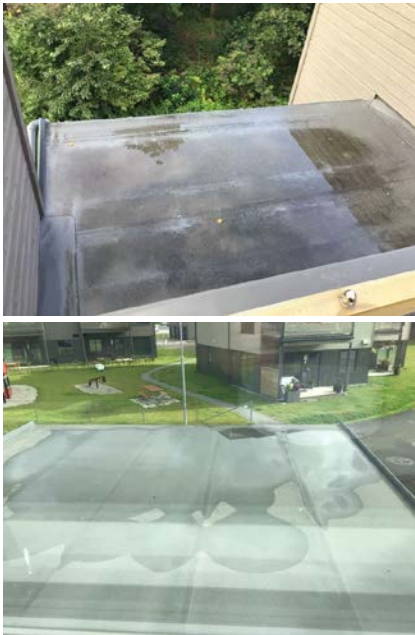
Taket ble besiktiget fra bakkenivå/rom i boligen og terrasse. Det er derfor uvisst hvilken tilstand teking har. Det er benyttet teking med papp.

- Det er registrert vannansamlinger på taktekingen.

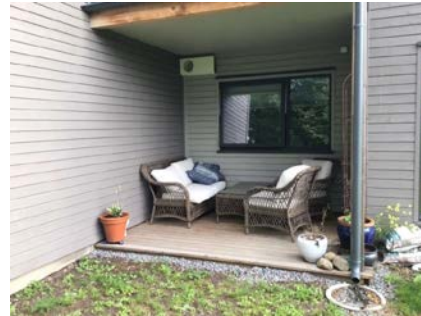
Høyde på rekkverk: ca. 104 cm.

Normal slitasje.

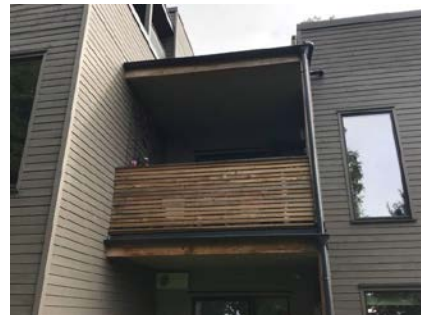
Høyde på rekkverk: ca. 101 cm.

Normal slitasje.

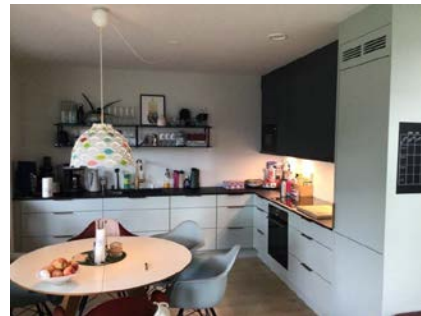
Gulv: Parkett  
Varme i gulv: Nei  
Vegger: Malte flater  
Himling: Malte flater  
Downlights: Nei  
Innredning/skap: MDF/spon/kryssfiner med glatte fronter  
Benkeplate: Foliert spon/MDF plate  
Merke: Strai

Innredningen og overflater med minimal overflateslitasje. Det er montert innebygde enheter som oppvaskmaskin, stekeovn, kjøleskap, mikro ovn og induksjonstopp. Det ble ikke registrert fukt i typiske fuktutsatte steder som oppvaskbenk, oppvaskmaskin eller kjøleskap. Det er ikke flyttet på innredninger eller utstyr. Det er montert vannføler i benkeskap og komfyrvakt v/vifte.

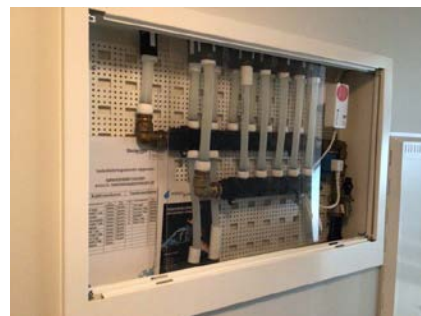
Det er montert plastrør og rør i rør system i boligen. Fordeler skap er plassert i teknisk rom. Hovedkran er plassert i rør i rør skap.

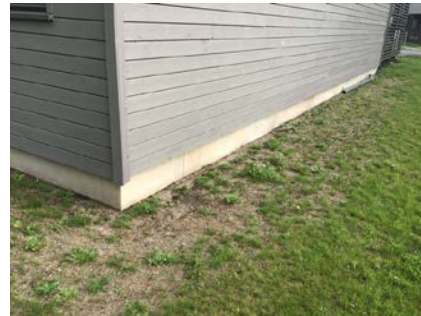
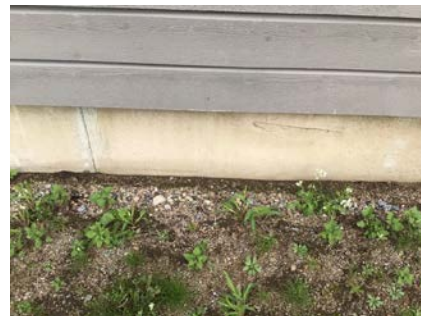
Ringmur av ringmurselementer. For det meste normal slitasje. Det ble observert merke/skade på element på langsiden av boligen. Dette alene tilsier TG2.

merke/skade
