Østlia 64, 2319 HAMAR

SMEBY

Nøkkelinformasjon

Om eiendommen

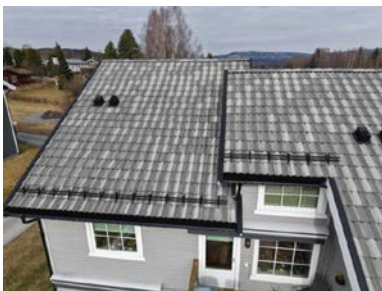
Taktekkingen er av betongtakstein. Det gjøres oppmerksom på at undersøkelsen av taktekkingen av sikkerhetsmessige årsaker er gjennomført med drone. Metoden gjør det mulig å dokumentere forhold som ellers ville vært vanskelig tilgjengelige, men den gir ikke samme detaljeringsgrad som en fysisk, nærgående inspeksjon. Det kan derfor forekomme forhold som ikke lar seg avdekke via dronebasert undersøkelse, og videre undersøkelser kan være nødvendig.

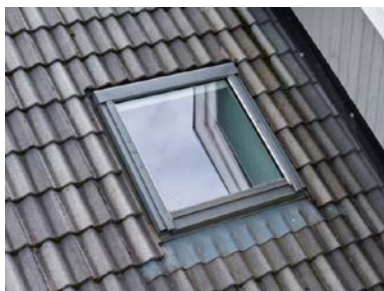
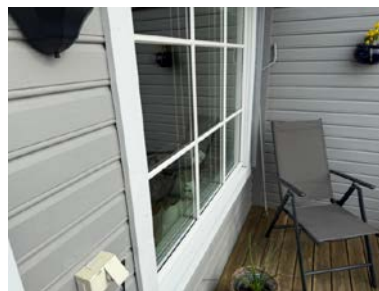
Vinduer med karm av tre, og tre-lags glass.

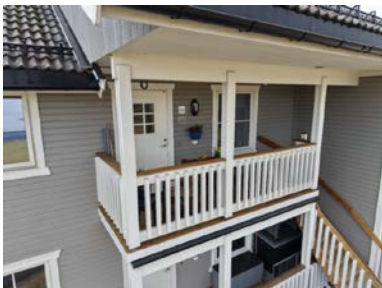
Nordvendt takoverbygd inngangsparti på 6 m2. Inngangsparti i trekonstruksjoner med rekkverk av tre. Inngangspartiet har utebelysning og utvendig stikkontakt. Gulvflater er belagt med terrassebord.

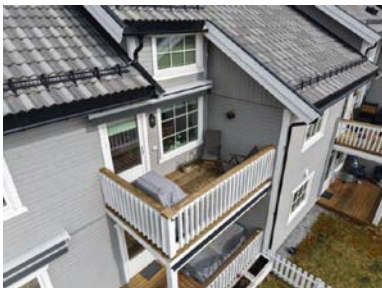
Utgang fra stue til sørvendt balkong på 7 m2. Balkong i trekonstruksjoner med rekkverk av tre. Balkongen har utebelysning, markise og utvendig stikkontakt. Gulvflater er belagt med terrassebord.

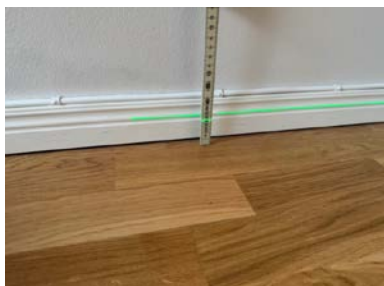
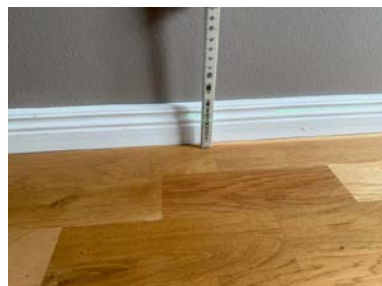
Boligen har etasjeskille i prefabrikerte betongelementer og bjelkelag i treverk. Kontroll av etasjeskille utføres med nivelleringslaser. Det tas stikkprøver i to retninger i minst to rom per etasje der det lar seg gjøre. Ingen vesentlige avvik ble registrert. Målt lokalt avvik er <10mm og totalt avvik <15 mm pr. rom.

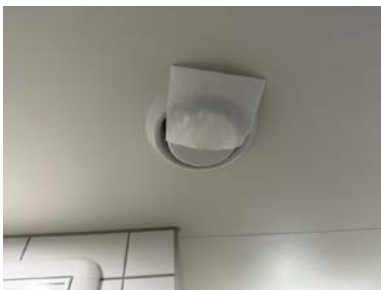
Det er balansert ventilasjon. Avtrekk er testet med papir og det registreres sug i kanalen.

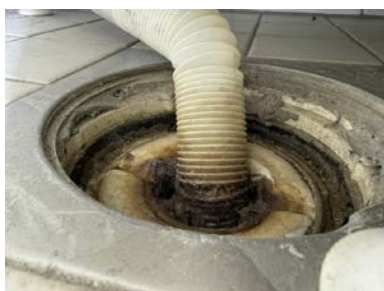
Det er plastsluk og membran med ukjent utførelse

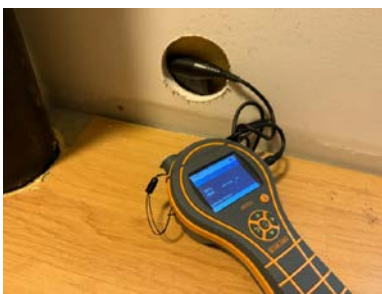
Det er foretatt hulltaking med 73 mm hullbor i nedre del av vegg fra tilstøtende bod. Det er gjennomført fuktmåling i konstruksjonen. Undersøkelsen viser ingen tegn til skader eller fukt i konstruksjonen. Piggmåling: under 6 vektprosent.

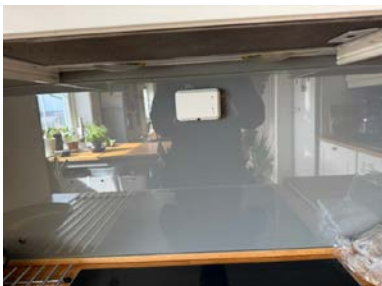
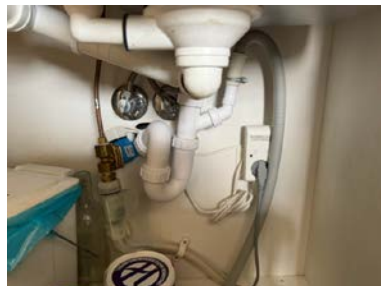
Åpen kjøkkenløsning. Innredning med profilerte fronter. Benkeplate av heltre. Nedfelt oppvaskkum med ett-greps kjøkkenarmatur. Benkeskapsbelysning og stikkontakter over kjøkkenbenk. Integriert platetopp, stekeovn, og oppvaskmaskin. Frittstående kjøleskap. Komfyrvakt. Automatisk vannstopper med fuktsensor. Gulvflater belagt med parkett. Vegg- og himlingsflater i malte flater og takplater. Glassplate montert mellom kjøkkenbenk og overskap bak oppvaskkum og platetopp.

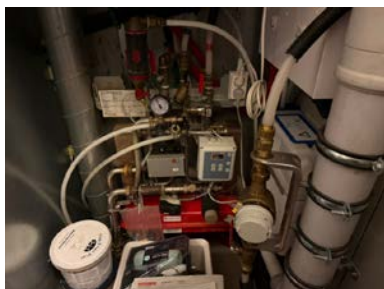
Det er installert fjernvarme. Varmesentral er plassert på bod.

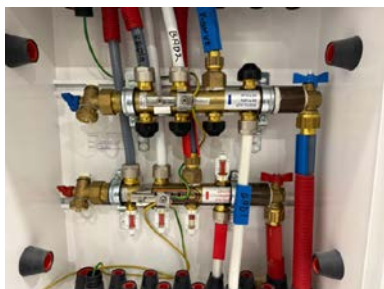
Vannbåren gulvvarme på bad, og tilknyttet konvektor plassert i himling i gang.

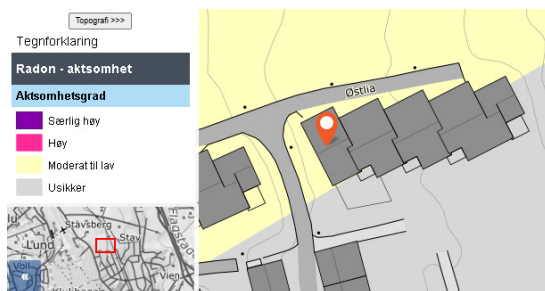
- Det er påvist avvik innen helse miljø eller sikkerhet.

Konsekvensen er usikkerhet knyttet til om radontiltak er etablert i henhold til krav ved oppføring. Dokumentasjon på radonsperre bør innhentes dersom dette er tilgjengelig, alternativt så bør det gjennomføres radonmåling i boligen.
