Manesjen 4 A, 2050 JESSHEIM

**Pen og romslig 2-roms
selveierleilighet med garasjeplass
og markterrasse - sentral
beliggenhet!**

Nøkkelinformasjon

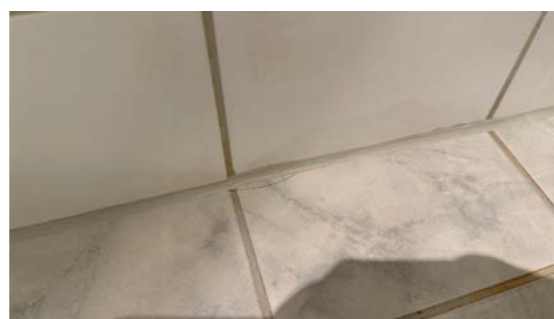
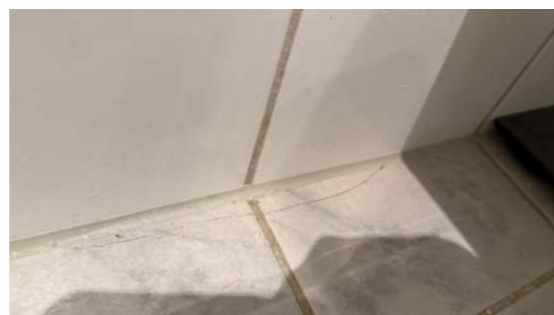
Vurdering av avvik:

- Det er påvist at høydeforskjell fra topp slukrist til gulv/synlig topp membran ved dørterskel er mindre enn 25 mm.
- Det er påvist avvik i fallforhold til sluk i forhold til krav i forskrift på byggetidspunktet.
- Det er påvist sprekker i fliser.

Fall mot sluk er målt til ca 10/8 mm målt på ca en meter.
Det er målt ca 15 mm fra topp slukrist til gulv ved dørterskel.
Det er en sprukket gulvflis mot vegg i dusjsonen og 2 Stk gulvfliser mot vegg på utsiden av dusjsonen.
Et sluk på baderommet i dusjsone med tett bunnskinne gjør at eventuell lekkasje utenfor ikke renner i sluk.
Slitte gulvfuger i dusjsonen.

- Andre tiltak:

Badet er nær nådd betraktet levealder, og påkostninger må påregnes om noen år. Ved endret bruk vil det bli mer slitasje og påkjenninger som endrer brukstiden.

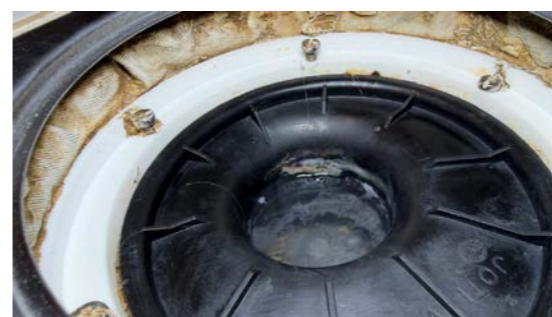
Løse skruer på klemring

Vurdering av avvik:

- Eldre sluk av plast er ofte utsatt for lekkasjer og særlig i overganger. Eventuelle lekkasjer kan medføre fuktskader på tiliggende konstruksjoner.
- Det er viktig å merke seg at levetiden til en membran varierer basert på kvalitet, installasjon og bruk. Eldre membraner kan bli sprø og sprekke opp, noe som fører til at de mister sin vanntettende funksjon. Dette kan resultere i vannlekkasjer gjennom vegger og gulv og fuktskader.

Det anbefales en kontroll av sluket av fagmann og stramming av skruer.

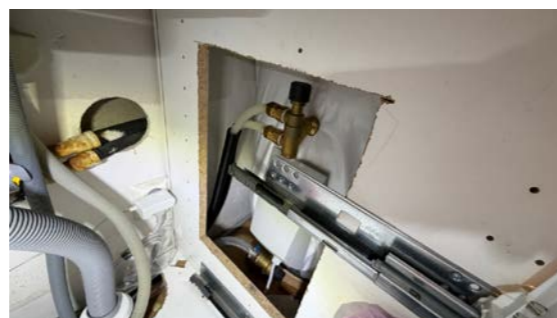
Årstall: 2019

Varmtvannsbereider er plassert i fra 2019, størrelse 116 l. Sikkerhetsventil er ført til vannlås.
