Manesjen 4 A, 2050 JESSHEIM

**Pen og romslig 2-roms
selveierleilighet med garasjeplass
og markterrasse - sentral
beliggenhet!**

Eiet seksjon
Manesjen 4 A, 2050 JESSHEIM
ULLENSAKER kommune
gnr. 135, bnr. 806, snr. 15

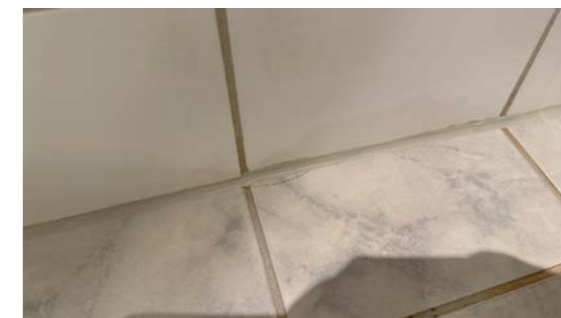
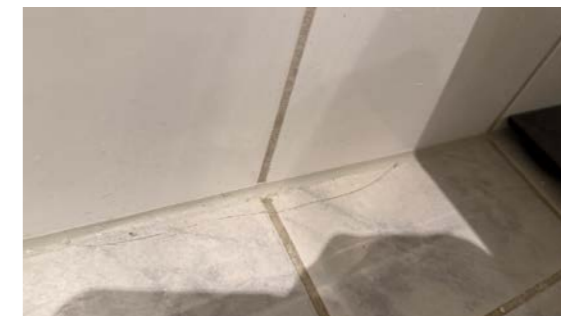
1 ETASJE > BAD

Vurdering av avvik:
• Det er påvist at høydeforskjell fra topp slukrist til gulv/synlig topp membran ved dørterskel er mindre enn 25 mm.
• Det er påvist avvik i fallforhold til sluk i forhold til krav i forskrift på byggetidspunktet.
• Det er påvist sprekker i fliser.

Fall mot sluk er målt til ca 10/8 mm målt på ca en meter.
Det er målt ca 15 mm fra topp slukrist til gulv ved dørterskel.
Det er en sprukket gulvflis mot vegg i dusjsonen og 2 Stk gulvfliser mot vegg på utsiden av dusjsonen.
Et sluk på baderommet i dusjone med tett bunnskinne gjør at eventuell lekkasje utenfor ikke renner i sluk.
Slitte gulvfuger i dusjsonen.

Konsekvens/tiltak
• Andre tiltak:

Badet er nær nådd betraktet levealder, og påkostninger må påregnes om noen år. Ved endret bruk vil det bli mer slitasje og påkjenninger som endrer brukstiden.

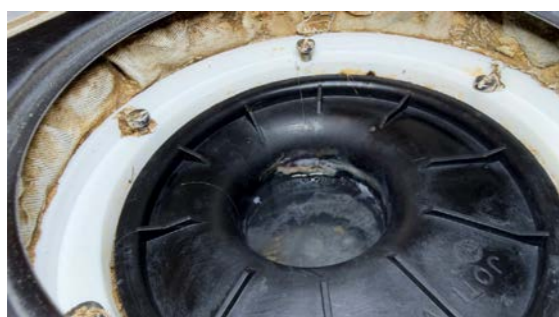
1 ETASJE > BAD

Vurdering av avvik:
• Mer enn halvparten av forventet brukstid er passert på membranløsningen.
• Mer enn halvparten av forventet brukstid er passert på slukløsningen.
Det er flere løse skruer på klemringen.

Løse skruer på klemring

Konsekvens/tiltak
• Eldre sluk av plast er ofte utsatt for lekkasjer og særlig i overganger. Eventuelle lekkasjer kan medføre fuktskader på tiliggende konstruksjoner.
• Det er viktig å merke seg at levetiden til en membran varierer basert på kvalitet, installasjon og bruk. Eldre membraner kan bli sprø og sprekke opp, noe som fører til at de mister sin vannnettende funksjon. Dette kan resultere i vannlekkasjer gjennom vegger og gulv og fuktskader.

Det anbefales en kontroll av sluket av fagmann og stramming av skruer.

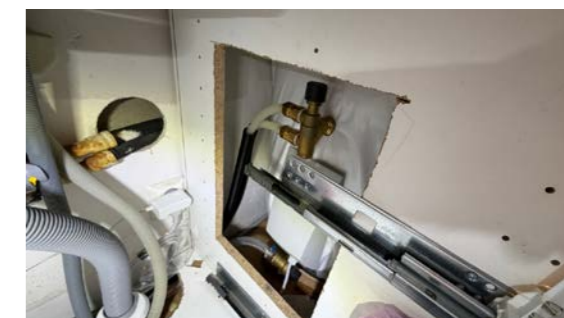
- Det er påvist at eventuelt lekkasjevann fra rør i rør system ikke ledes til sluk eller annen kompensierende løsning.

- Det bør foretas tiltak på anlegget som sikrer bedre løsning på eventuelt lekkasjevann fra rør i rør system.

Det anbefales tiltak for bedre adkomst til stoppekran.
