Nøkkelinformasjon

Befaringsdato: 16.02.2026

Tilstandsrapport

ANDELSLEILIGHET

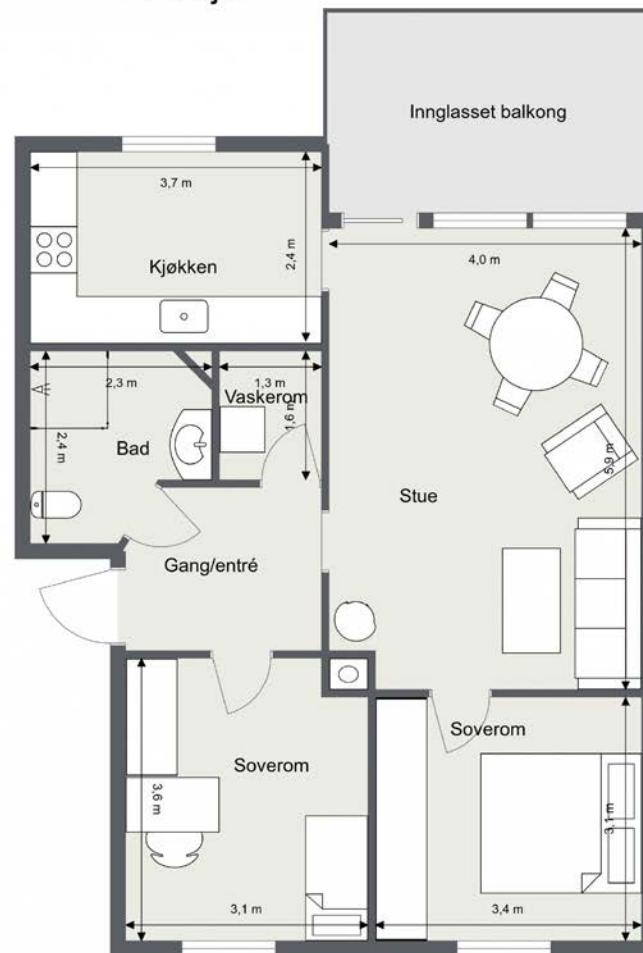
1. Etasje

Romhøyde:
2,32m på vaskerom og bad,
2,49m i gang/entré og stue,
2,48m i øvrige rom.

Plantegningen er ikke i målestokk og noe avvik kan forekomme.
Megler/selger tar ikke ansvar for evt. feil.

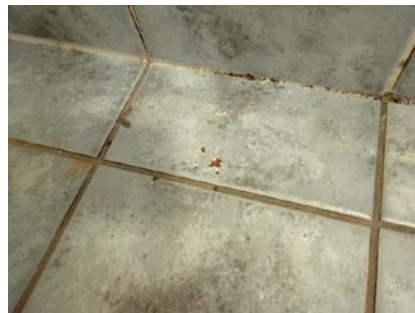
ETASJE > BAD

TG 2 Sluk, membran og tettesjikt

Konsekvens: Forholdet kan medføre økt sannsynlighet for fuktinntrengning i konstruksjonen rundt sluk med behov for utbedring dersom lekkasje oppstår.

Anbefalt tiltak: Det anbefales å få utført nærmere vurdering av tettesjiktets tilslutning til sluk for å avklare utførelse og eventuelt behov for tiltak.

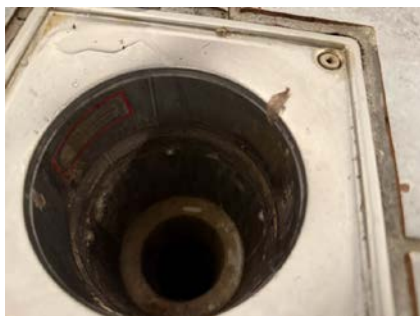
ETASJE > BAD

TG 2 Sanitærutstyr og innredning

Innredningen fremstår uten registrerte mekaniske skader av betydning ved befaringen. Det ble registrert drypplekkasje fra blandebeholder i dusj, lekkasje fra toalettstøperne samt løst dørhåndtak på glassdør i dusjhjørnet.

Hjemmelshaver opplyser at lekkasje fra toalett er utbedret etter befaringsgjennomgang. Det foreligger kvittering fra rørlegger på utført arbeid. Eventuelle følgeskader som følge av tidligere lekkasje er ikke kontrollert etter utbedring.

TG 2 vurderes grunnet registrerte lekkasjer fra sanitærutstyr.

Årsak: Lekkasjene har karakter som er forenlig med slitasje i pakninger og tetningsdeler.

Risiko: Vedvarende lekkasje kan føre til fuktbelastning på tilstøtende overflater og konstruksjoner.

Konsekvens: Forholdet kan medføre behov for utskifting eller reparasjon av berørte komponenter for å hindre følgeskader.

Anbefalt tiltak: Det anbefales å utbedre lekkasjer ved dusjbatteri og toalettstøperne samt sikre og etterstramme dørhåndtak på glassdør.
