Bukkholtvegen 29, 2335 STANGE

**Nyoppført og attraktiv enebolig i
kjede med 4 soverom sentralt på
Stange - Dobbel carport.**

Tilstandsrapport

KJEDEHUS

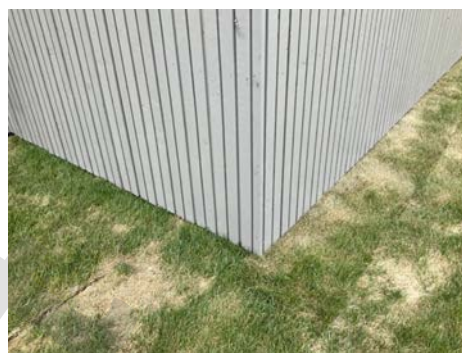
TG 2

Boligen har yttervegger av bindingsverkskonstruksjoner. Utvendige fasader med stående bordkledning.

Anbefalt avstand mellom kledning og terreng er min 15cm for å hindre fuktopptrekk. Forholdet anbefales utbedret.

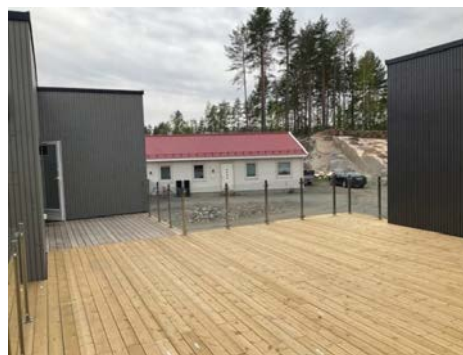
Balkonger, terrasser og rom under balkonger

Vestvendt balkong med tilkomst fra stue i 2. etg. Areal målt til ca 64kvm.

Konstruksjoner med trebjelkelag. Gulv av impregnerte terrassebord på sveiset beleg. Rekkverk av metall med glassfelt. Høyde på rekkverk er målt til 97cm.

- Rekkverket er for lavt i forhold til dagens krav til rekkverkshøyder. Dagens krav tilsier en minimumshøyde på rekkverket på 1m (gjelder nivåforskjell/høyde opptil 10m)

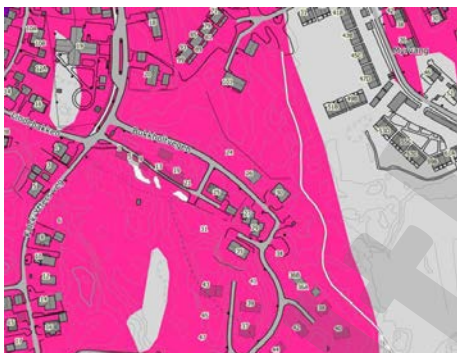
TG 2

Det foreligger ingen kjente opplysninger knyttet til radon.
Boligen er forutsatt utført med radonsperre iht dagens krav/ anbefalinger

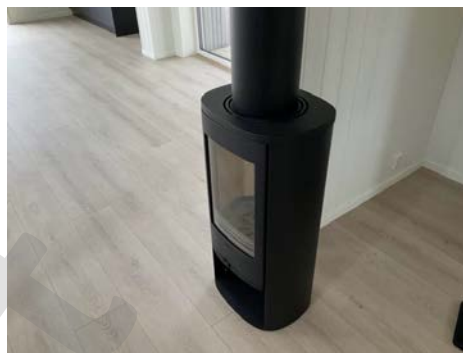
Boligen har ventilert stålpipes med tilluft til ildsted.
Rentbrennende peisovn på hovedplan.

- Ildfast plate mangler på gulvet under ildstedet.

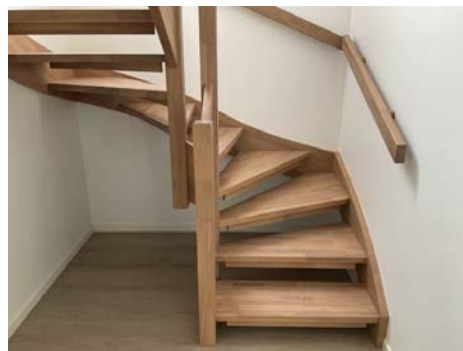
Boligen har trapp i trekonstruksjoner. 2-sidig rekkverk-/håndløper.
Rekkverk/returgelender med spiler.
Høyde på rekkverk/returgelender målt til 90-92cm.

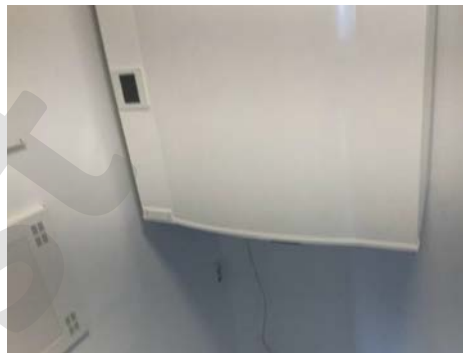
Boligen har balansert ventilasjonssystem med styrt avtrekk og tilluft. Aggregat plassert i teknisk rom.

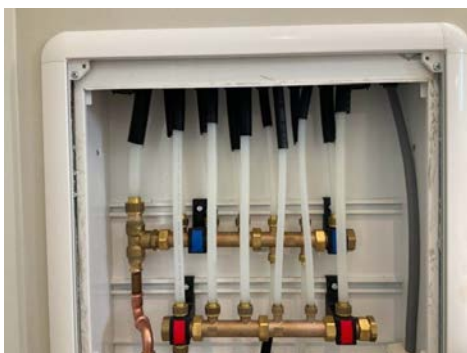
I hovedsak skjulte rørføringer med rør-i-rør. Fordelerskap i vegg på bad. Stoppekran og måler i fordelerskap. Boligen er utstyrt med lekkasjestoppersystem.

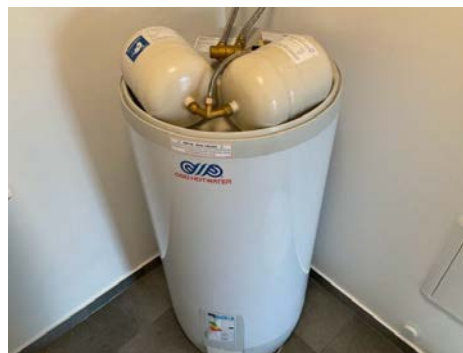
Varmtvannstank

Varmtvannsbereider med kapasitet på 198 liter fra byggeåret. Produksjonsår på bereder er: 2021. Berederen er plassert i rom m/ sluk.
