# LANDBRUKSTAKST

## SKJELBRED

Åsrumveien 33, 3242 SANDEFJORD

Vurdering av eiendommens markedsverdi.

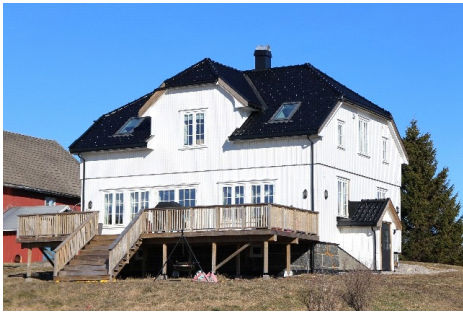
### Våningshus

| Bygningsdata | |
|---|---|
| | <p>Byggeår: 1934 Kilde: Eier</p> <p>Anvendelse/ enkel<br/>bygningsbeskrivelse: Bolig for eier</p> <p>Modernisering/større vedlikeholdsarbeider (i 1992) Utvendig restaurert - kledning, taktekke, beslag<br/>Større vedlikeholdsarbeider (i 2019) Skiftet vinduer i 1. og 2. etasje.<br/>Renovering/større vedlikeholdsarbeider og påkostninger (i 2021) Utvendig: lagt nytt taktekke, glasert takstein. Nytt inngangsparti, ny terrasse, nytt overbygg til kjeller. Innvendig: totalrenovert 1. og 2. etasje, inkludert vann, avløp og elektrisk anlegg, samt innredet kjeller.</p> |

| Konstruksjoner og innvendige forhold - Våningshus | |
|---|--|
| <p>Bygningen er oppført i en kombinasjon av tømmer og bindingsverk på murer av naturstein og betong. Plassbygd halvvalmet takkonstruksjon tekket med betongstein med renner og beslag. Oppløft mot sør. To teglsteinspiper. Utvendig kledd med stående trepanel. Terrasse mot sør. Nytt inngangsparti/gang.</p> <p>Det er innredet kjeller under den opprinnelige bygningsskroppen.</p> <p>Oppvarmes hovedsakelig med strøm og ved.</p> <p>Det er en gjennomgående materialbruk i 1. og 2. etasje - med bruk av gipsplater i himlinger og på veggflatene, samt lammat og noe flis på gulvflatene. I kjelleren er det i stor grad brukt trepaneler i himlingene, og på veggflatene. På gulvflatene er det brukt laminat og fliser. Elektriske varmekabler i gulvflatene i 1. etasje og kjelleren, samt baderommene i 2. etasje.</p> <p>Bygningen har en generell høy standard og tilstand innvendig - med gode og funksjonelle løsninger.</p> | |

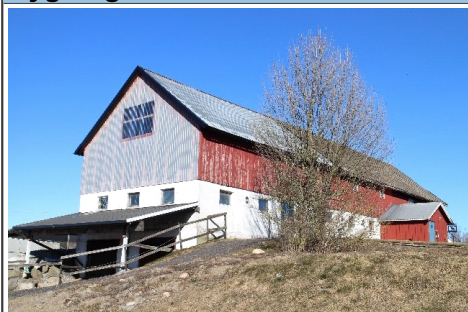
## Driftsbygning (låve)

Bygningen er opprinnelig oppført som en tradisjonell kjørebrulåve for husdyrhold. Delvis ombygd og noe påbygd.

Bygningen er oppført i en kombinasjon av sement/lettklinkerblokker og bindingsverk - stålbuer i tilbygget mot sør - stående på støpte betongmurer og pilarer. Saltak-konstruksjon i tre på opprinnelig del tekket med betongstein, tilbygget i en stålbuemkonstruksjon tekket med plater. Utvendig er galvveggene dekket av plater, ellers enkel stående bordkledning. Støpt utvendig kjørebri med innvendig lagerplass og stallbokser.

Etasjeskillene i husdyrrommene i søndre del er støpt, eller vanlig trebjelkelag - noe forsterket med stålbejelke. Innvendig kjørebri har tredekke.

Bygningen virker å være godt fundamentert, noe synlig armering i etasjeskille gjødselkjeller/stall.

Det er generelt et vedlikeholdsetterslep, både utvendig og innvendig. Den ombygde fjøsdelen til hestehold framstår som solid og av i ordinær tilstand.

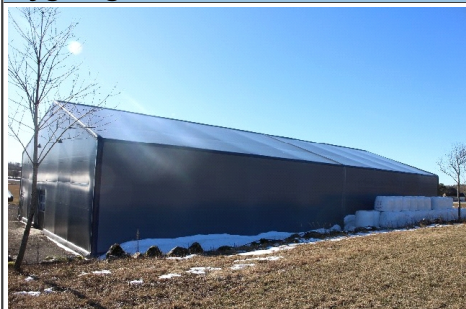
## Ridehall

Bygningen er oppført på tidligere opparbeidet ridebane - som en isolert plasthall. Leverandør Rubbhall.

Bygningen er oppført av stålrammer stående på betongfundament - med fem meters avstand. Vegghøyde på 6 meter. Vegger og tak består av ikke brennbar glassull-isolasjon ( 10 cm) innkåret i et solid PVC--stoff. Den tette membrankonstruksjonen reduserer varmetap og gjør at man unngår kondens og kuldebroer - og har høy brannsikkerhet.

Ikke fast gulvdekke. Gulvflaten er tilpasset dagens bruk som ridehall - ved at det er lagt en eksklusiv ridebunn (Walber Supreme Surface). Det er samme ridebunn i ridehallen som på den utendørsbeliggende ridebanen.

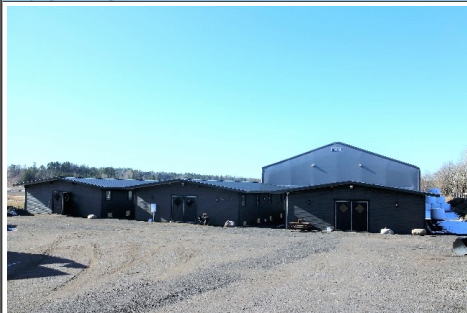
### Stallanlegg - med skrittemaskin

Stallene har lik konstruksjon og størrelse. Leverandør: Sisu hest og husdyr.

Hver stallbygning består av 10 moduler i en kombinert isolert tre og stål-konstruksjon - på 3,5 x 3,5 m - med tillegg av en 3 m langsgående stalling i midten. Fundamentert på isolert betongplate. Saltaket tekket med plater. Ytterveggene kledd med liggende trepanel. Eier opplyser at bygningene først ble konstruert som en kaldstaller, men isolert under byggeprosessen.

Hver stallboks er på 12,5 kvm. Totalt 20 bokser. Treinnredning. Tilgang via større døråpning i hver gav. l.

Bygningene framstår som nye - funksjonelle bygninger godt tilpasset formålet. Det er opparbeidet tilhørende gårds- og oppstillingsplasser mellom stallene og låven, og videre over tunet mot gårdsveien.

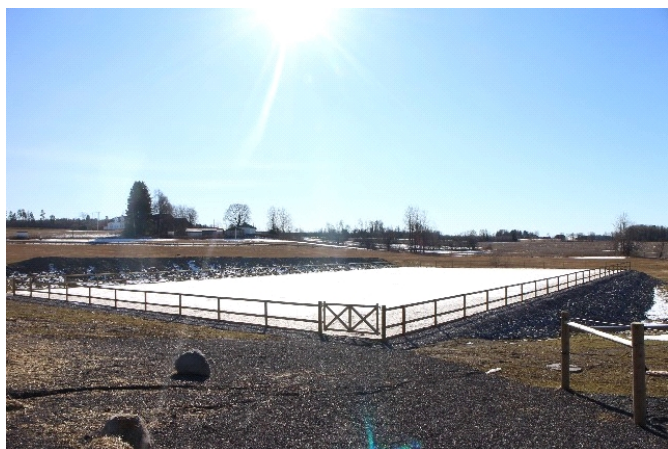
Ridebanen - beliggende sør for tunet

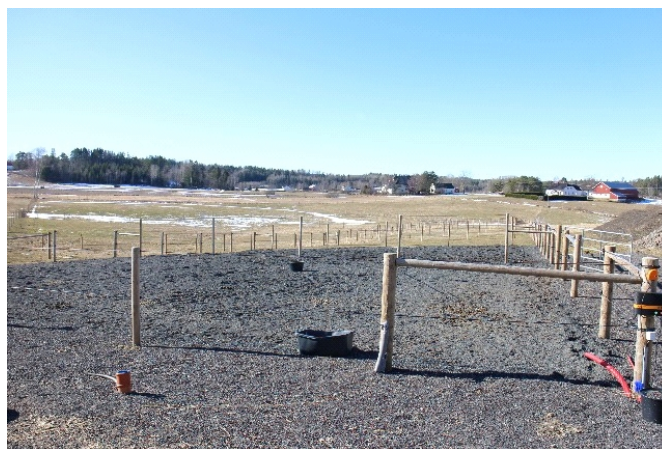
Noen av luftegården - på sørsiden av stallene og ridehallen

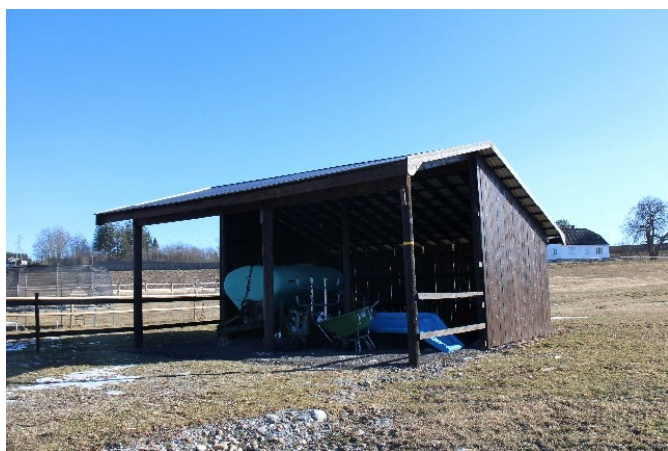
Leskur

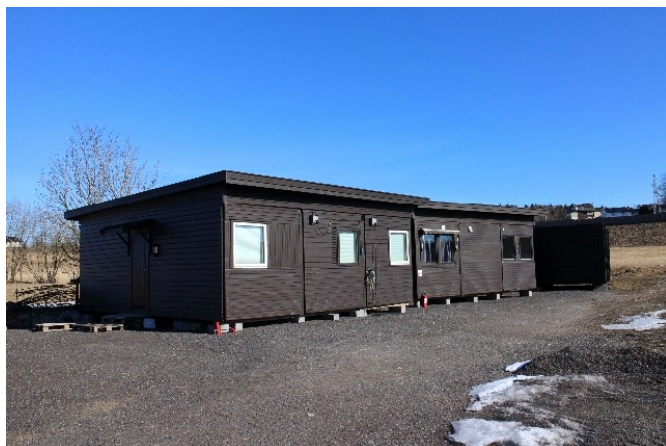
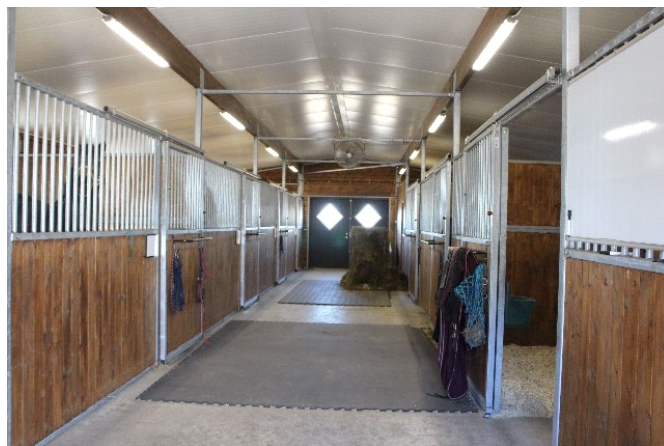
Midlertidige bygg - brakker - i ulik tilstand - ikke verdsatt særskilt

Innvendig del av den ene stallbygningen

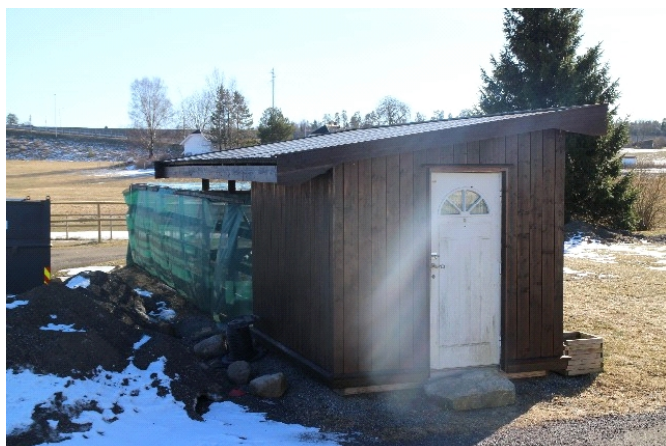
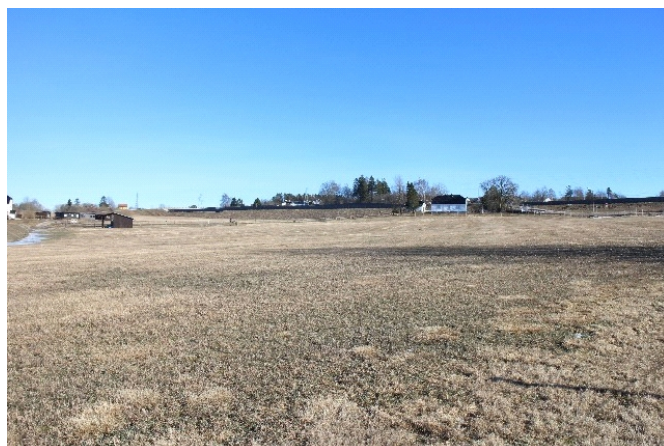
"Hønehus" - ikke beskrevet, eller verdsatt særskilt.  
Beliggende nord for våningshuset

Deler av jordet - sør for tunet med gårdsveien i bakgrunn

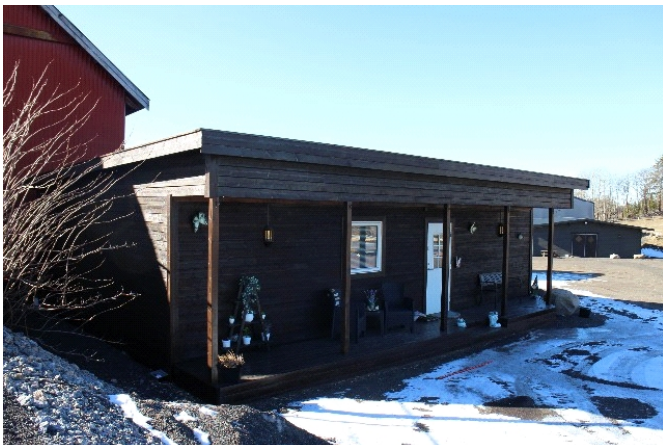
Midlertidig bygg satt opp ved låven - består av brakker som er bygd sammen. Ikke beskrevet, eller verdsatt særkilt.
