Tilstandsrapport

Andelsleilighet

Skolegata 10 B, 2821 GJØVIK

Oppdragsnr.: 19185-1781

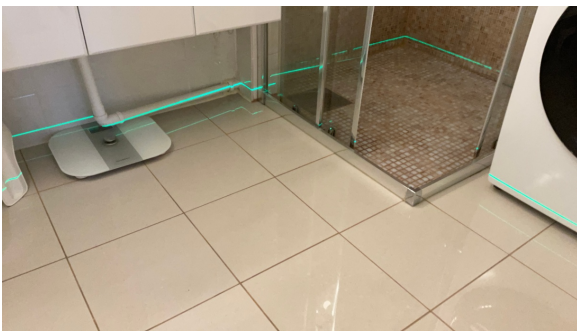
Høydeforskjell fra topp slukrist til topp flis ved terskel på ca 40 mm.

Det dusjes direkte på gulv/vegg, noe som gir økt belastning på konstruksjonene.
