Øvre Elverhøy 2B

Nøkkelinformasjon

Salgsobjekt: Eierseksjon
Eierform: Eierseksjon
Byggeår: 2002
BRA-i/BRA Total 79/84 kvm
Tomtstr.: 6808 kvm
Soverom: 2
Gnr./bnr. Gnr. 8, bnr. 120
Snr. 3
Oppdragsnr.: 1213260066

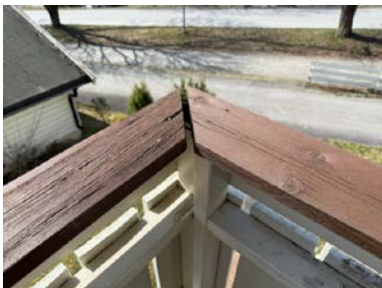
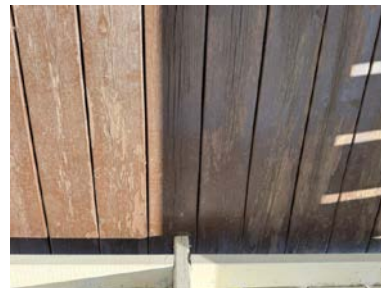
Balkongen med tilhørende rekkverk fremstår som værslitt. Det er også registrert skjevhet i rekkverket, med målt loddavvik på 30 mm over 87 cm. Forholdet medfører økt risiko for videre slitasje og redusert funksjon over tid.

Vedlikehold og utbedring bør påregnes. Skjevhet i rekkverket bør utbedres.

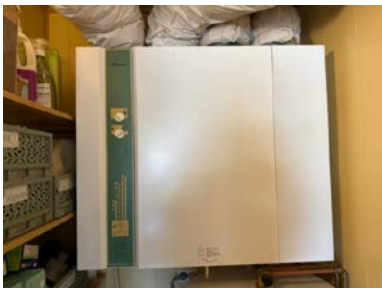
ⓘ TG 2 Varmtvannstank

Varmtvannsberederen er over 20 år gammel og har derfor usikker restlevetid. Det ble ikke registrert synlige lekkasjer eller funksjonssvikt ved befarings. Alder medfører likevel økt risiko for svikt eller lekkasje over tid.

Svikt i bereder kan føre til vannskade og behov for akutt utskifting. Utskifting av varmtvannsbereder bør påregnes.
